## PARQUE ECOLÓGICO DISTRITAL DE HUMEDAL JABOQUE

### INFORME DE GESTIÓN 2021

SECRETARIA DISTRITAL DE AMBIENTE SUBDIRECCION DE ECOSISTEMAS Y RURALIDAD GRUPO DE HUMEDALES

Bogotá D.C. 2022

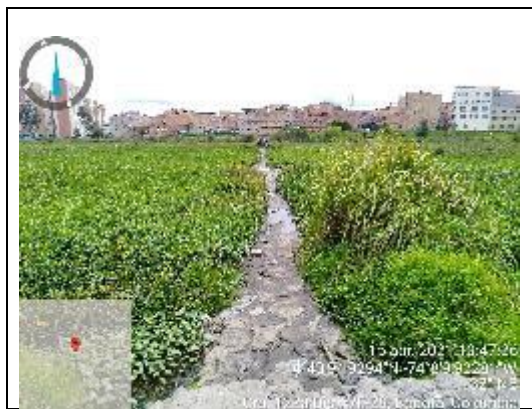
**Figura 78 Estructura de control 15/04/2021**

En la **división tercio alto y medio sector entre Unir II y La Faena**, el humedal se encuentra fragmentado por carreteable en estructura de control que conecta los barrios La Faena y Unir II donde la estructura de control es utilizada no solo para el cruce de peatones, bicicletas y motos entre Unir II y la Faena para acceso a Engativá Centro sino también para realizar quema REITERATIVA de cable por ciudadanos extranjeros, quienes son violetos y agresivos al indicarles la prohibición de realizar quemas en el humedal.

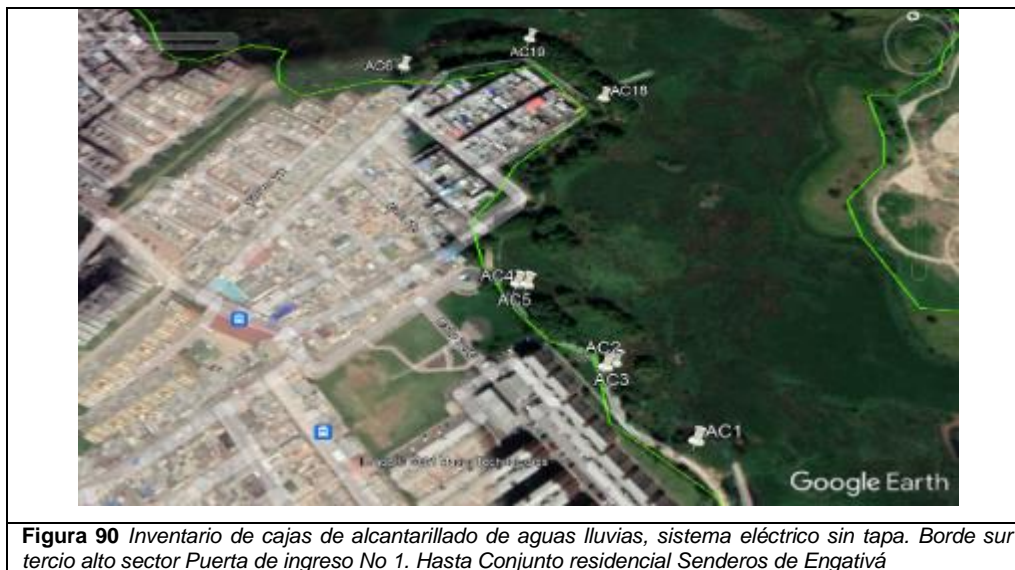
**Cajas sin tapa en obra corredor ambiental borde sur:** Se realizó el registro de 4 cajas y/o pozos de la red de alcantarillado de aguas lluvias y 15 cajas del sistema de alumbrado correspondientes a la obra de corredor ambiental, las cuales han sido vandalizadas para robar el metal, estas cajas no tienen ningún tipo de señalización de peligro, algunas cajas ya fueron cubiertas por el pasto kikuyo representando un **alto riesgo** por caída de peatones y animales de compañía, además los habitantes de calle depositan residuos que pueden generar taponamiento de la red así como la proliferación de vectores por la acumulación de residuos.

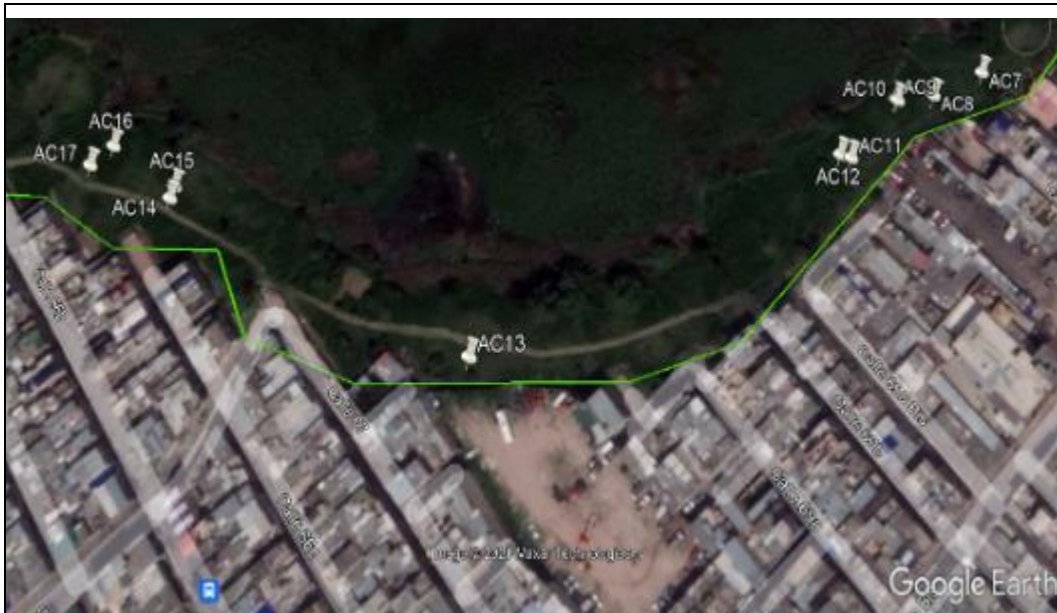
**Figura 99** Inventario de cajas de sistema eléctrico de alumbrado público, sin tapa. Borde sur tercio medio sector Conjunto residencial Senderos de Engativá hasta Colegio Tomás Alva Edison - ETB

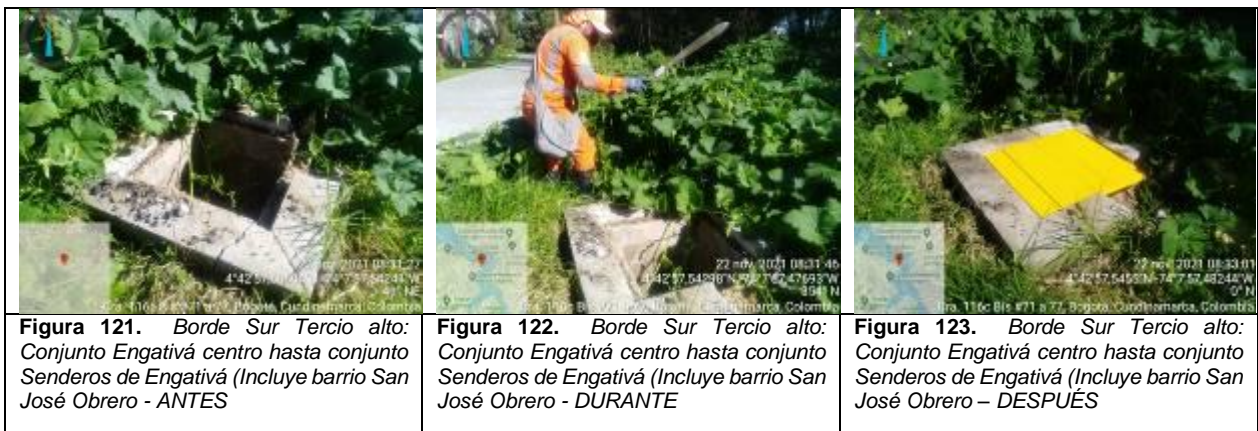
**Instalación de tapas:** Los actos de vandalismo se han incrementado dentro del humedal específicamente el daño a las tapas de las cajas o pozos del sistema de alcantarillado de aguas lluvias de la obra corredores ambientales (contrato de obra No. 1-01-25100-1455-2018 “CONSTRUCCIÓN DEL CORREDOR AMBIENTAL BORDE SUR DEL HUMEDAL JABOQUE EN LA CIUDAD DE BOGOTÁ D.C GRUPO UNO (1)”), así como las tapas de las cajas de alumbrado público en el tercio alto sector Las mercedes, Danubio Centauros y Villas del Dorado San Antonio , estas cajas no tienen ninguna señalización de peligro ni acciones por el contratante de la obra de corredor (EAAB) ni de ENEL –CODENSA para mitigar el riesgo.

**Figura 121.** Borde Sur Tercio alto: Conjunto Engativá centro hasta conjunto Senderos de Engativá (Incluye barrio San José Obrero - ANTES

En la presente actividad se instalaron veinte (20) tapas de cajas del sistema de alcantarillado pluvial y eléctrico previo despeje de pasto kikuyo y retiro de RSO.

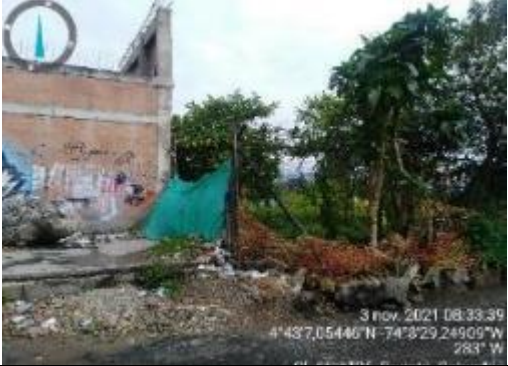
<p><b>Cerramiento:</b>  <b>Figura 175</b> Estado actual sector Colegio Tomás Alva Edison (colegio ETB) 03/11/2021</p>

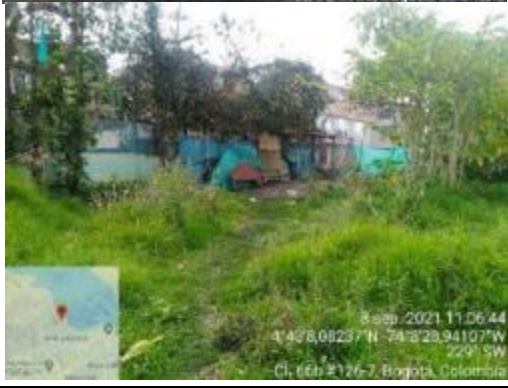
<p><b>Tensionante:</b>  <b>Figura 176</b> Ciudadanos habitantes de calle pernoctando en este sector, realizan fogatas para cocinar, quemas de basura y dejan residuos. 08/09/2021</p>

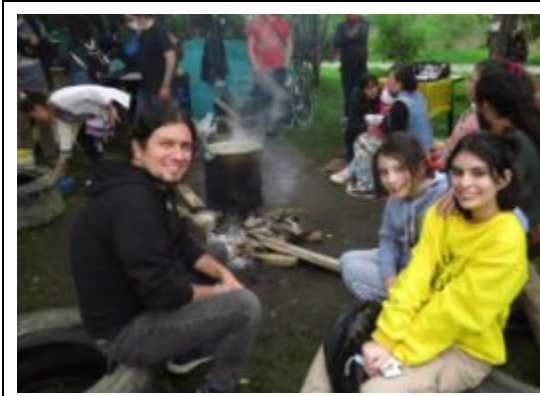
**Figura 267.** Olla comunitaria sobre bloques de ladrillo con lo cual se evita la degradación del suelo. Fuente: Red social Facebook de la huerta Nyah binghi

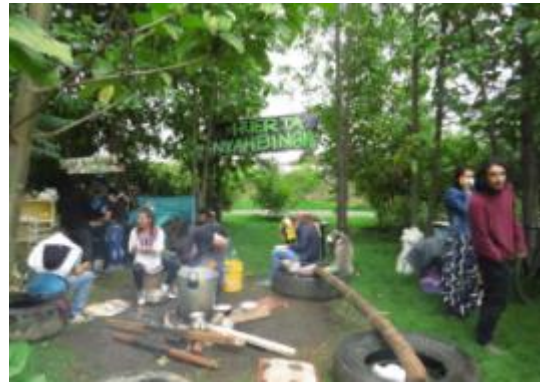
**Figura 268** Olla comunitaria en leña se evidencia degradación del suelo. Fuente: Red social Facebook de la huerta Nyah binghi

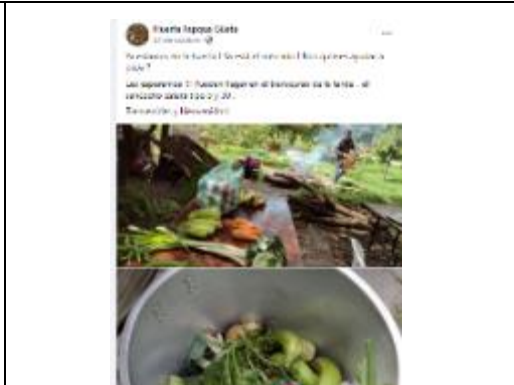
**Figura 329** Olla comunitaria en leña se evidencia degradación del suelo.

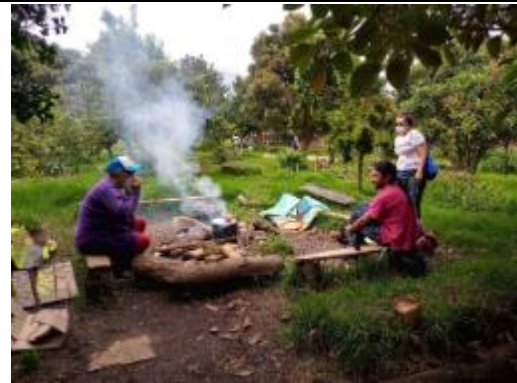
**Figura 332** Olla comunitaria en leña se evidencia degradación del suelo.

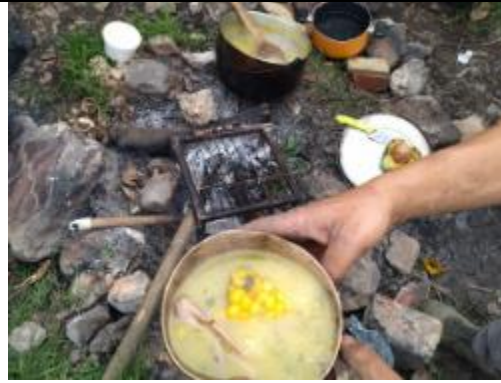
**Figura 333** Olla comunitaria en leña se evidencia degradación del suelo.

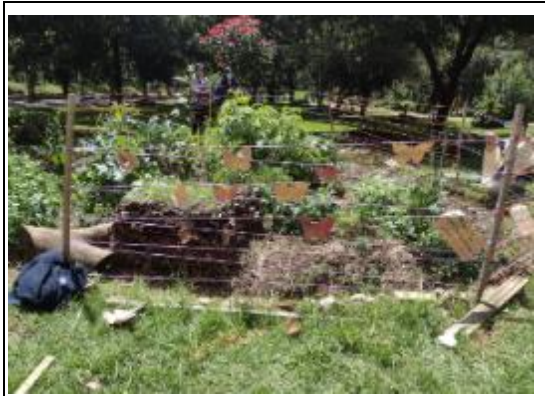
**Figura 334** Cerramiento preventivo realizado a cultivos y pacas digestoras. Olla comunitaria en leña se evidencia degradación del suelo.

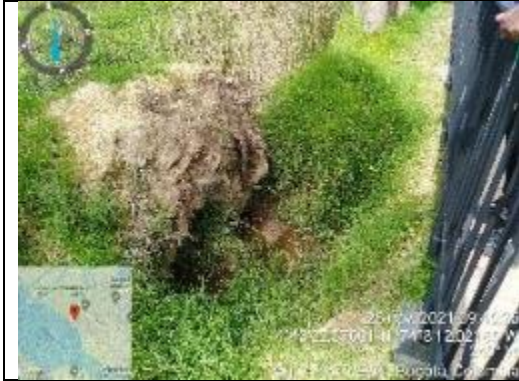
**Figura 381** Zona 5. Borde Norte Tercio medio: UNIR II desde estructura de control hasta límite de jarillón los eucaliptos con ciclo ruta

El jarillón del sendero de los eucaliptos presenta agrietamiento en su base y desprendimiento de suelo enraizado, lo que requiere una revisión geotécnica y de riesgos pues puede ser una alerta por sobrecarga en la estructura de contención.
