PARQUE ECOLÓGICO DISTRITAL DE HUMEDAL TECHO

INFORME DE GESTIÓN PERIODO 2021

SECRETARIA DISTRITAL DE AMBIENTE SUBDIRECCION DE
ECOSISTEMAS Y RURALIDAD GRUPO DE HUMEDALES

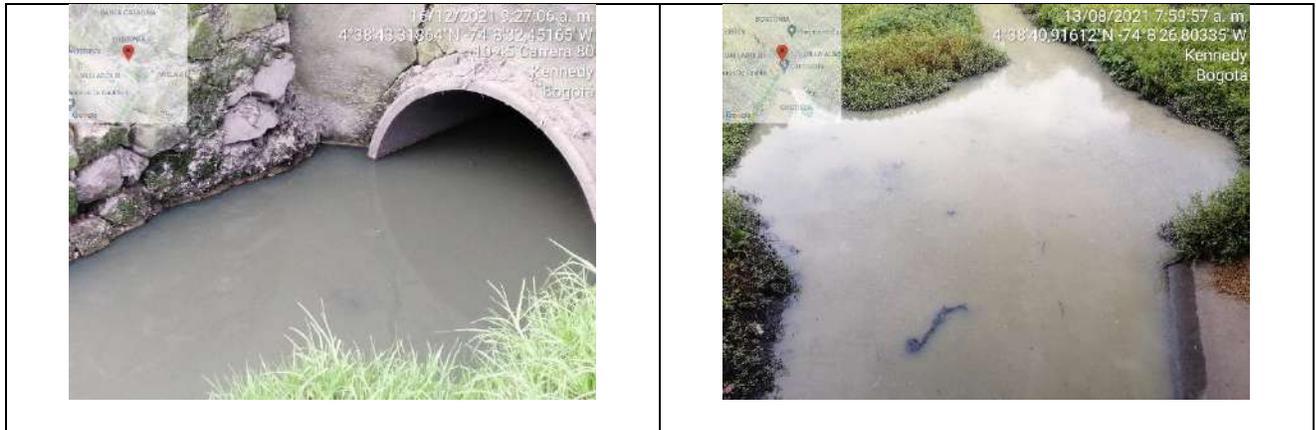
Fotografía 1 Conexiones Erradas
 Presencia de conexiones erradas por sustancias aceitosas en el agua del sector 1 del PEDH TECHO.
 Fuente: Grupo de humedales – SDA 2021

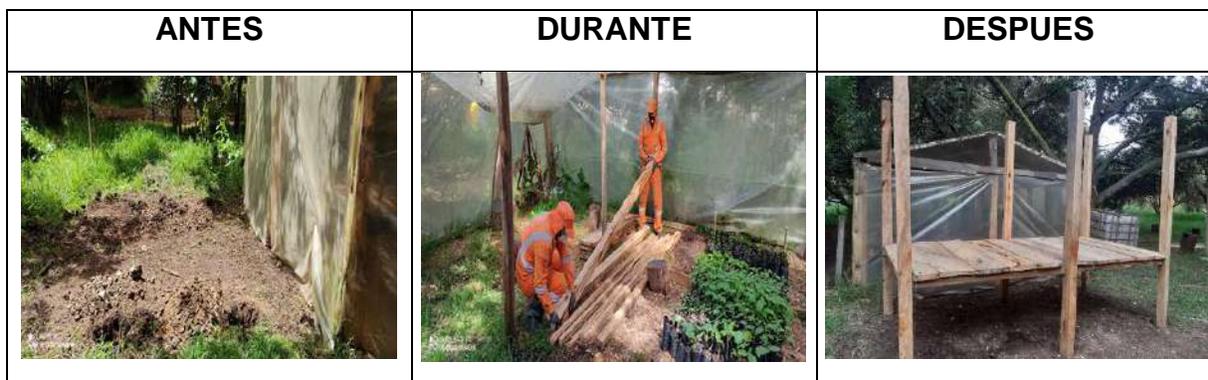
Fotografía 67 Inicio de instalación cosechadora de aguas lluvia

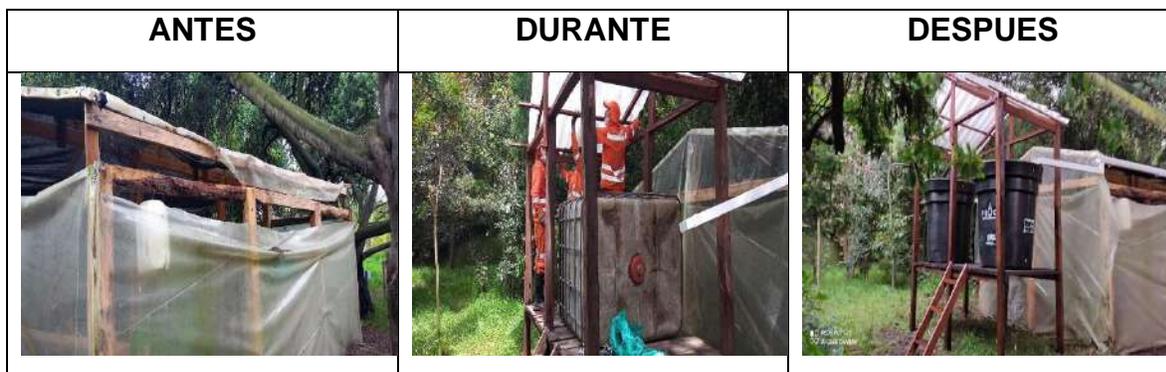
Fotografía 68 Finalización instalación cosechadora de aguas lluvias
