## PARQUE ECOLÓGICO DISTRITAL DE HUMEDAL TIBANICA

### INFORME DE GESTIÓN FINAL 2021

SECRETARIA DISTRITAL DE AMBIENTE SUBDIRECCION  
DE ECOSISTEMAS Y RURALIDAD GRUPO DE  
HUMEDALES

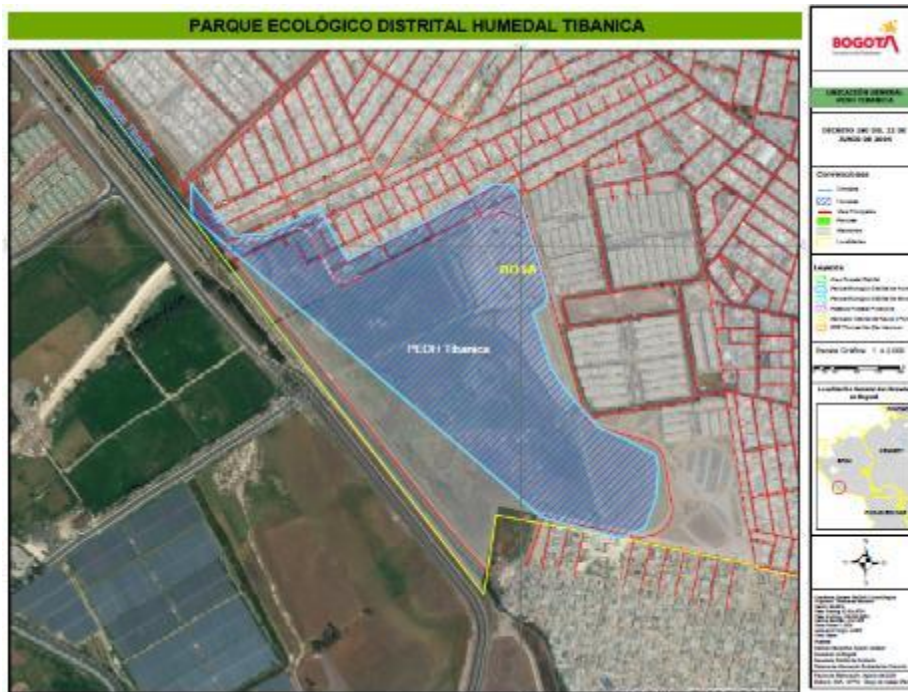
*Imagen 1. Identificación límite legal del Parque Ecológico Distrital de Humedal Tibanica.*

frente al barrio Manzanares, entre éste y la vereda San José. Limita al norte con los barrios Charles de Gaulle y Villa Anni, al oriente con los barrios José María Carbonell, al occidente con el canal Tibanica que define el límite del Distrito y al sur con el Municipio de Soacha.

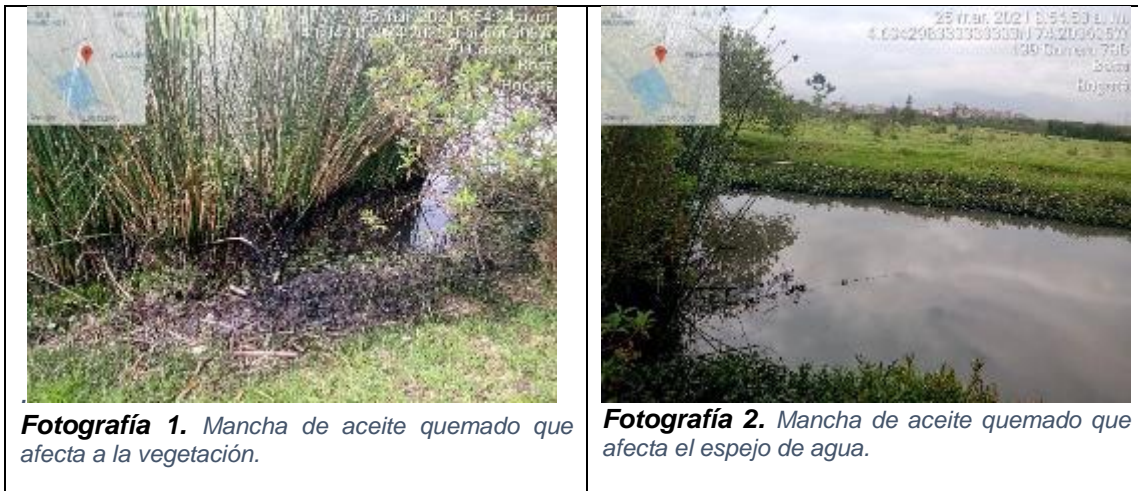
La Empresa de Acueducto y Alcantarillado de Bogotá reporta una conexión errada verificada, cuyo aporte no es significativo, sin embargo, se evidenció entradas de aceites quemados y soluciones jabonosas de manera esporádica durante el año 2021, por el colector de agua lluvia número 2, ubicado en el costado oriental del PEDH Tibanica colindante con el barrio la Alameda El Porvenir.

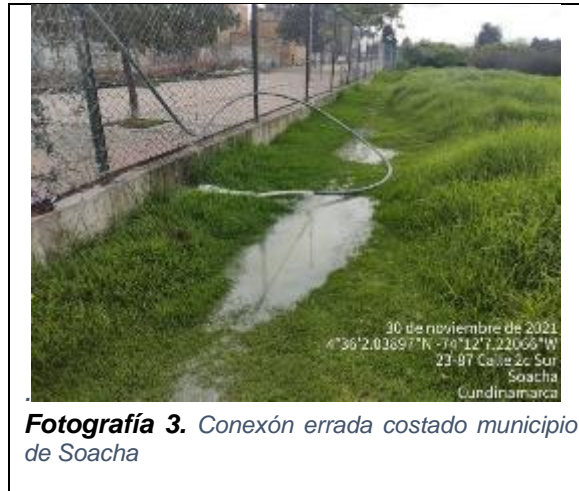
**Fotografía 3.** Conexión errada costado municipio de Soacha

Se evidenció el vertimiento mediante una manguera, de una fábrica de mármol que se encuentra ubicada en el municipio de Soacha, esta situación fue reportada a la Alcaldía Municipal de Socha, quienes actuaron diligentemente y lograron la imposición del comparendo ambiental.

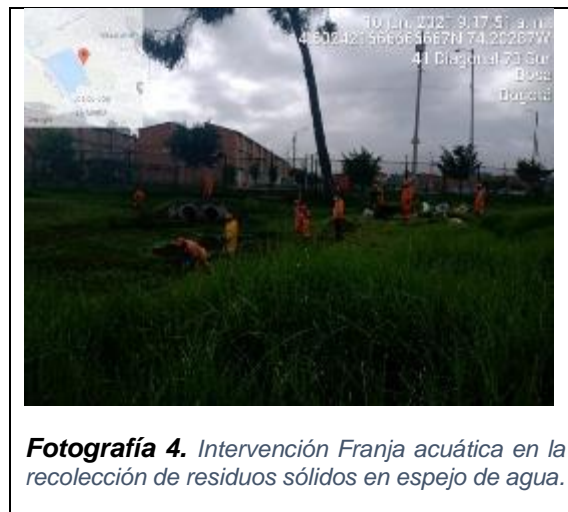
**Fotografía 4.** Intervención Franja acuática en la recolección de residuos sólidos en espejo de agua.

En el humedal se observa en los espejos de agua y en las estructuras hidráulicas (franja acuática) presencia de residuos sólidos, los cuales llegan allí por efectos del viento o por visitantes inconscientes que dejan residuos en la franja terrestre.

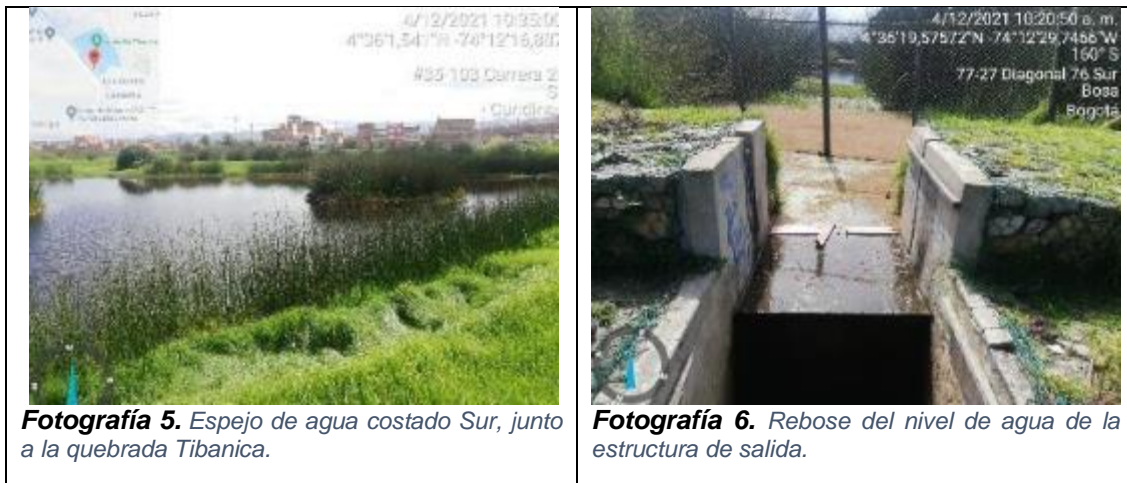
La lámina de agua del PEDH Tibanica, se encuentra en niveles aceptables gracias a la temporada de lluvias que se ha tenido en la ciudad de Bogotá durante el año 2021. Sin embargo, se presenta total ausencia de lámina de agua en el área central del PEDH, por no contar con un caudal ecológico constante, solo se cuenta con los ingresos de aguas lluvias. A finales del año se observó que la lámina de agua ha tenido un aumento considerable, se observa que está rebosando el agua en la estructura de salida y se evidencia alto nivel de agua en las áreas de franja acuática.

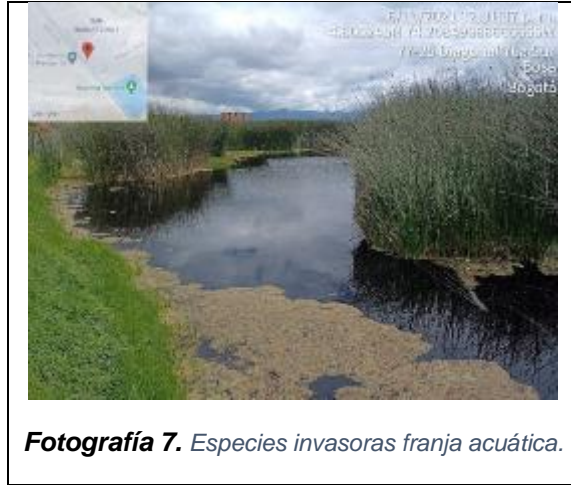
Las especies invasoras de flora acuática se evidencian en las láminas de agua de todo el PEDH Tibanica, especialmente en los costados Sur y Norte. Para controlar este Tensionante se cuenta con el mantenimiento de la franja acuática por parte de la empresa Aguas Bogotá ESP, mediante el contrato con EAAB.

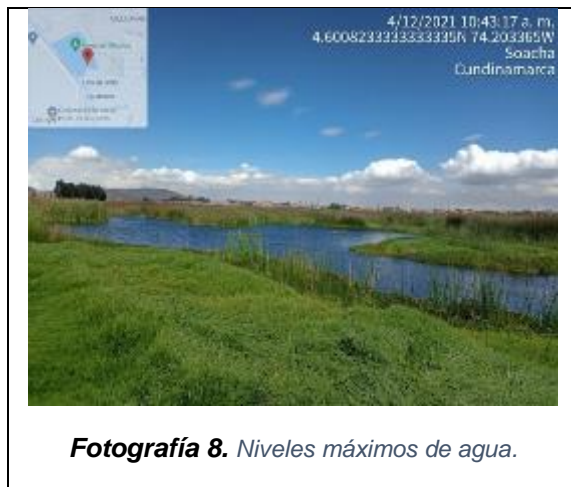
No se evidencia sedimentación o desecación, por el contrario, las láminas de agua están en su mayor nivel, se evidencia que la estructura de salida presenta rebose lo que nos indica que está en un nivel alto de llenado.

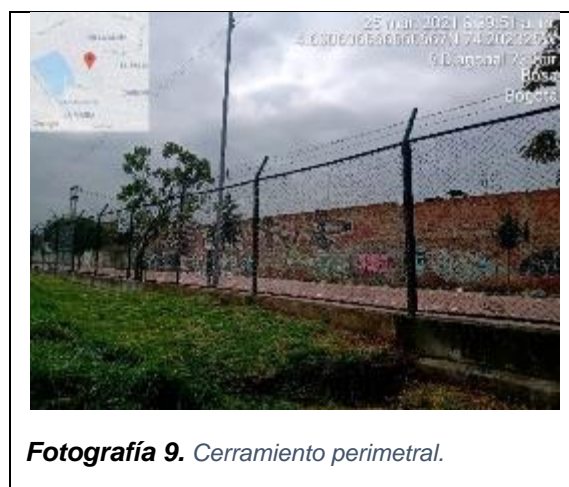
El humedal cuenta en gran parte con cerramiento perimetral de malla eslabonada, dicho cerramiento constantemente es vulnerado y averiado en diferentes puntos, igualmente se evidencia mal estado de la estructura - módulos por oxidación. Se realizó la instalación del refuerzo de la malla por parte de la EAAB. Durante el año 2021 se ha realizado el mantenimiento de los módulos por parte de Aguas Bogotá.

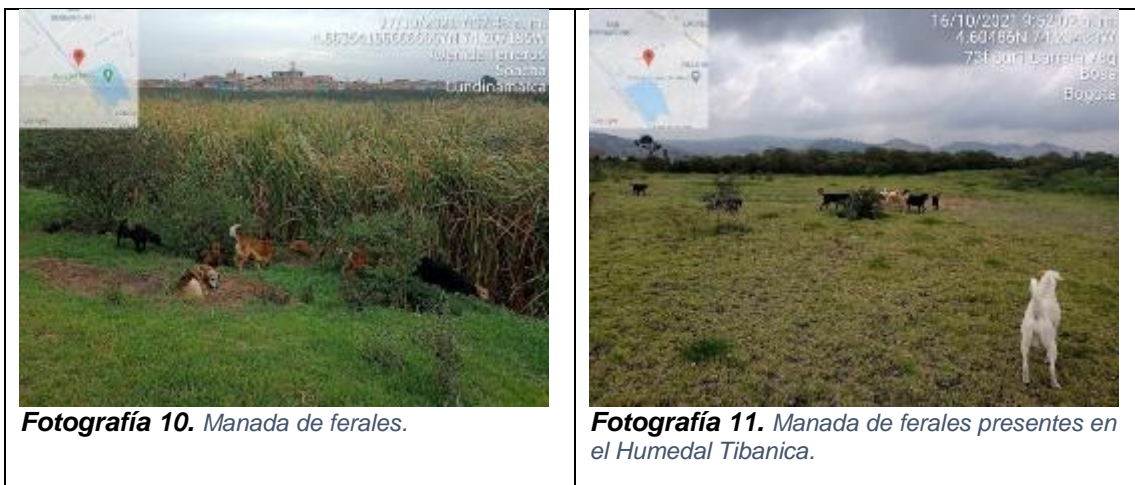
En el ecosistema se observa la presencia de manadas ferales en diferentes zonas del humedal. La manada representa amenaza para la fauna y flora del PEDH Tibanica. Se realizó la aplicación de la estrategia de manejo de ferales con el equipo CES del IDPYBA planteada por la mesa distrital de manejo de ferales, se espera para el 2022 lograr capturar al 100 por ciento de la manada y esterilizarlos, de esta manera controlar la reproducción de estos dentro del ecosistema.

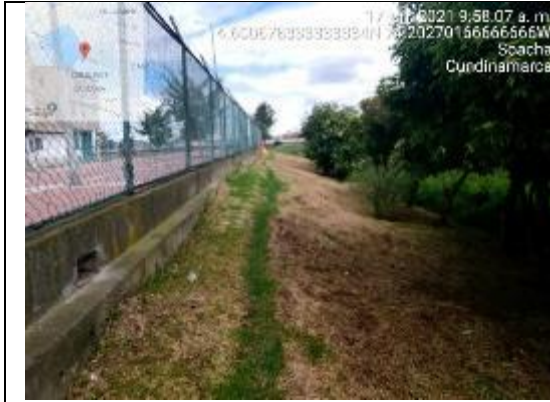
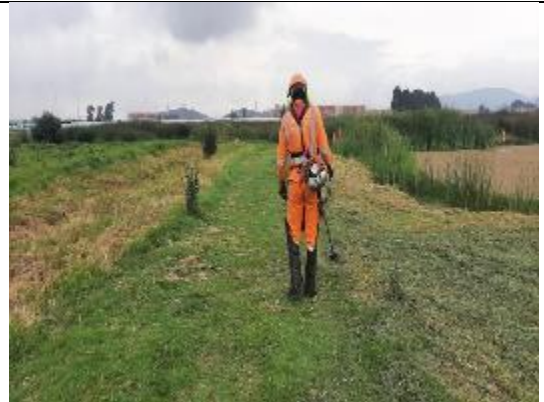
**Fotografía 12.** Control de pasto Kikuyo.

Las problemáticas en la franja terrestre se centran en crecimiento de pasto kikuyo en senderos y cerramiento perimetral, se viene realizando el mantenimiento de control en individuos arbóreos, el crecimiento de herbáceas, y es necesario establecer de manera continua el riego en la franja terrestre, no solo cuando sea programado por el contrato de Aguas Bogotá, sino definir una estrategia para que esta actividad sea constante.

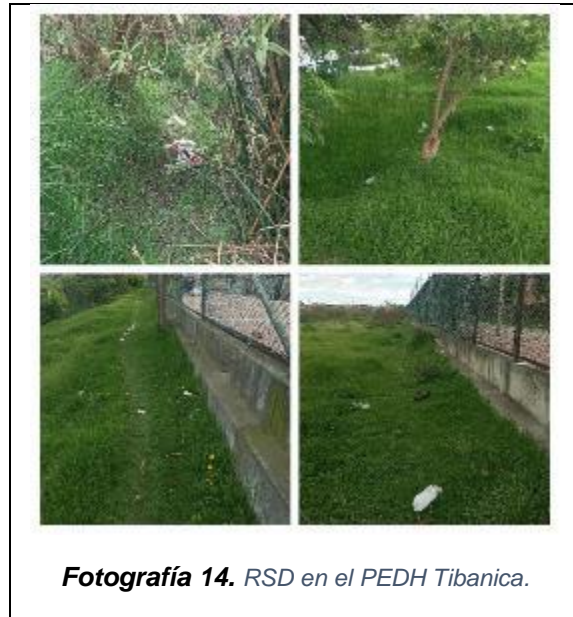
En el humedal es reiterativa la presencia de residuos sólidos diferentes a los residuos producto de las intervenciones de los contratos de mantenimiento. Los residuos son de origen antrópico y llegan por arrojado directo o por dispersión en el aire. Estos son retirados por las actividades de mantenimiento que realiza Aguas Bogotá.

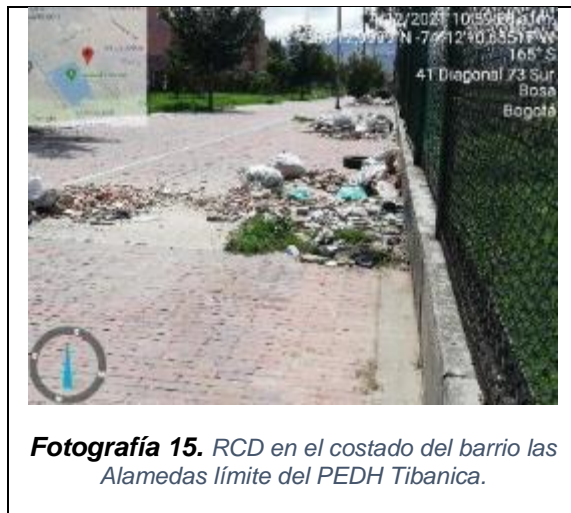
No se tiene afectación por disposición de RCD dentro del humedal, esto solo se presenta en las áreas aun no son declaradas por el municipio de Soacha como humedal y en algunos puntos fuera del cerramiento perimetral, con mayor frecuencia en la ciclo ruta del costado de las alamedas.

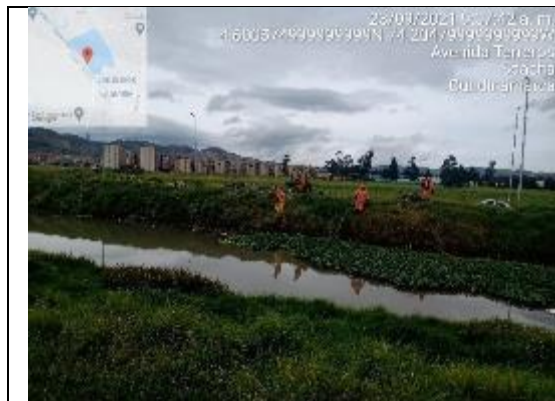
**Fotografía 21.** Mantenimiento Canales Quebrada Tibanica.

Se conto con la intervención de AB convenio canales, realizando recolección de residuos dentro del cauce de la quebrada, así como control de cobertura vegetal. Se evidencia la presencia de personas en el paso de la quebrada, lo cuales presuntamente cobran a los ciudadanos por permitir el paso de Bosa – Soacha o viceversa. Durante el periodo se observó que la construcción de este paso se realizó fuera del límite legal del humedal, sin embargo, se le reporto a la Alcaldía Local de Bosa y del municipio de Soacha.

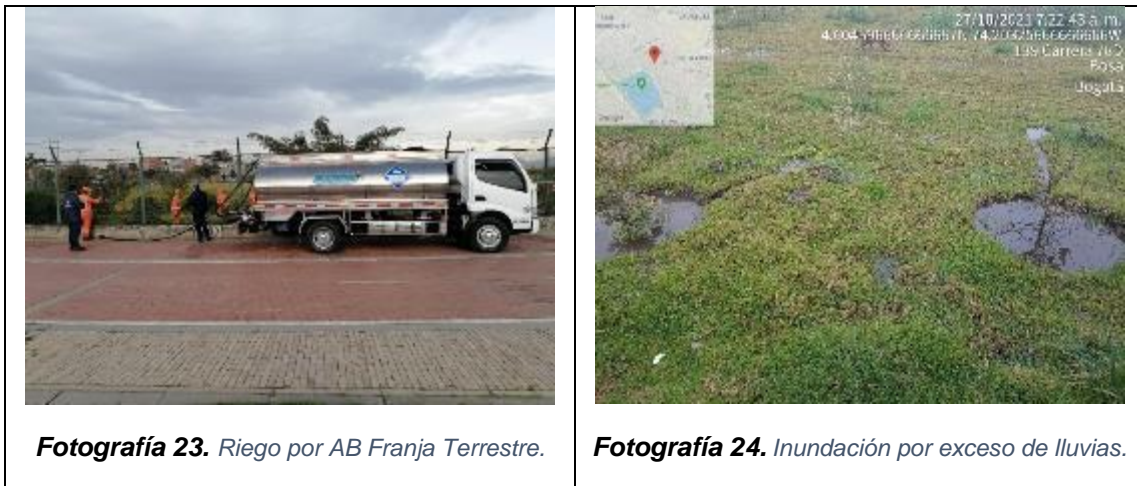
Teniendo en cuenta la ubicación del humedal, en diferentes meses del año se observa deshidratación de la franja terrestre y las correspondientes afectaciones en la cobertura vegetal. La deshidratación de la franja terrestre es de conocimiento de la SDA, se contó todo el año con periodos largos de lluvias y en los meses secos se contó con riego por parte de AB Franja terrestre, sin embargo en los meses de mucha lluvia se presento inundación de los individuos arbóreos.

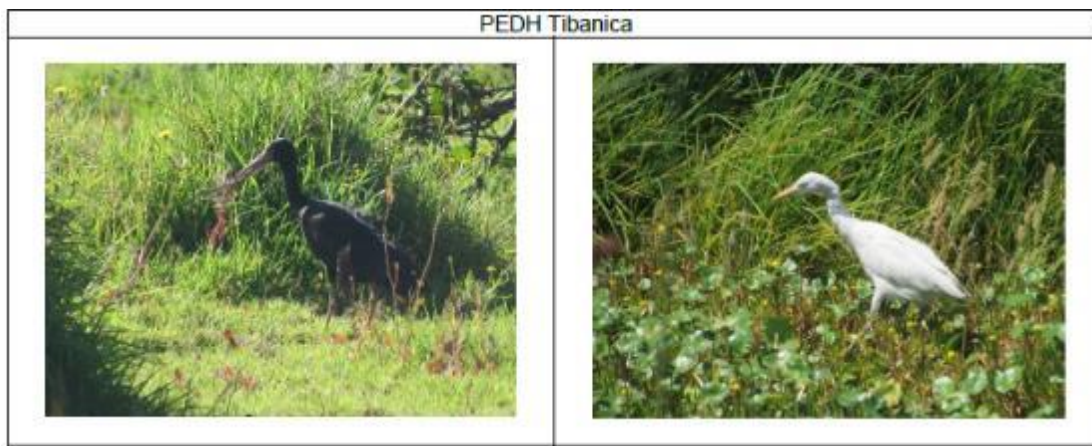
**Figura 11.** Registro fotográfico Monitoreo AB último periodo 2021

Se continuó con los recorridos libres de observación en cada uno de los sitios de interés, obteniendo así los siguientes hallazgos. En segundo lugar, se encuentra el PEDH Tibanica, en el que se registraron 14 especies en 11 familias. Se registró un (1) nido activo en el PEDH Tibanica con tres (3) huevos en su interior. Se determinó que el nido es perteneciente a *M. gilvus*, por observación directa del parental en el nido.

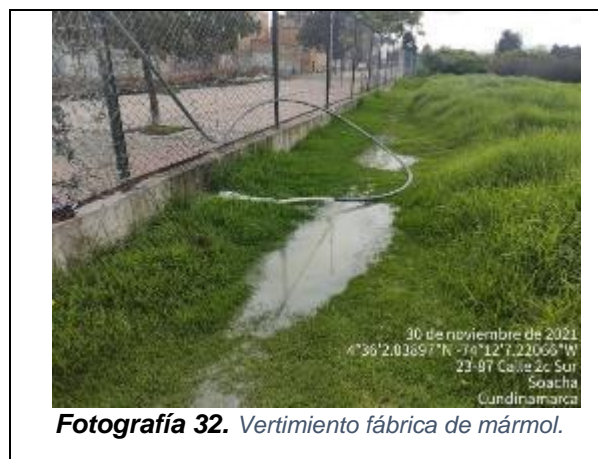
**Fotografía 32.** Vertimiento fábrica de mármol.

Se realiza periódicamente la visita de seguimiento y control con la profesional de la SDA/SCASP en el PEDH Tibanica y en ninguno de los colectores de aguas lluvias para identificar si hay presencia de hidrocarburos u otros elementos, en este periodo no se evidenciaron estos vertimientos. El día 30 de noviembre se evidencia el vertimiento de una fábrica de mármol del municipio de Soacha, se remite información a la Alcaldía Municipal de Soacha quienes actúan y realizan la diligencia de comparendo ambiental. Se presentan pocas escorrentías que contienen en ocasiones trazas de aceites, hidrocarburos, jabones y otros por actividades comerciales, mecánica en la calle de las áreas aledañas al costado norte del área aferente del humedal.

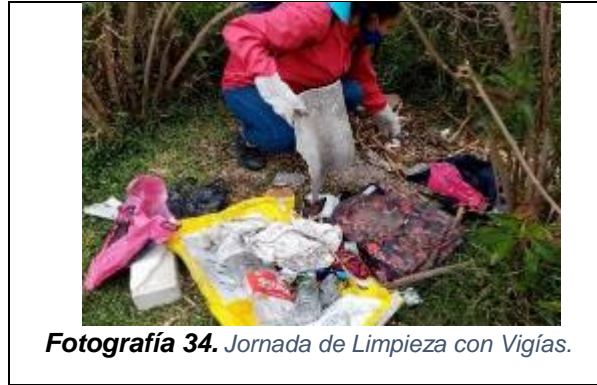
Se realizó una Jornada de recolección de residuos sólidos en el Humedal Tibanica con apoyo de los vigías ambientales de la Localidad.
