INFORME DE GESTIÓN RESERVA DISTRITAL DE HUMEDAL

RESERVA DISTRITAL DE HUMEDAL SANTA MARÍA DEL LAGO

SECRETARIA DISTRITAL DE AMBIENTE SUBDIRECCIÓN
DE ECOSISTEMAS Y RURALIDAD GRUPO DE
HUMEDALES

Bogotá D.C. 2022

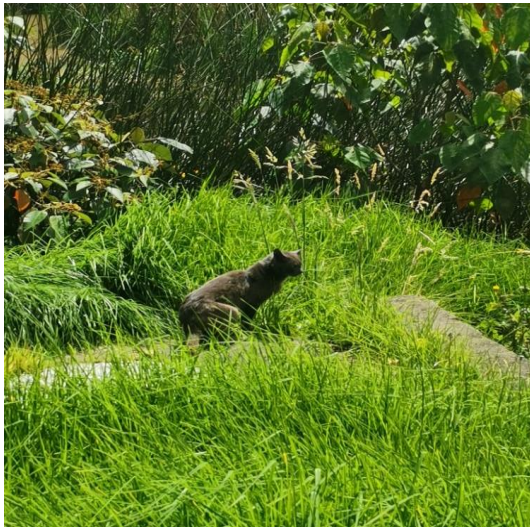
Imagen 34 INGRESO DE ANIMAL DE COMPAÑÍA

Pese a la gestión, predomina el ingreso de animal de compañía, más específicamente los gatos, los cuales por su fisonomía les permite trepar la reja e ingresar al área protegida para realizar carecería de aves especialmente acuáticas sin embrago, para el presente semestre se lograron capturar dos ferales, de los cuales uno de ellos estaba perdido e ingreso buscando al dueño en el humedal y fue puesto en manos del IDPYBA y el otro fue una hembra la cual se encontraba en condiciones de deterioro posiblemente callejera, la cual se captura con apoyo de bomberos y el IDPYBA, fue traslada para servicios medico veterinarios y puesta en adopción, Para dicha verificación se viene adelantando procesos de articulación y gestión con distintas entidades de orden distrital, con el fin de mitigar o eliminar los posibles impactos al ecosistema.

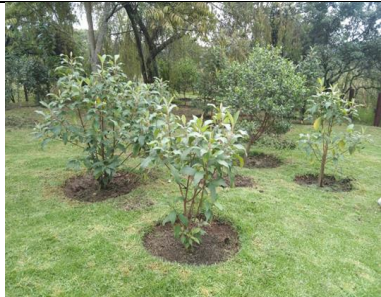
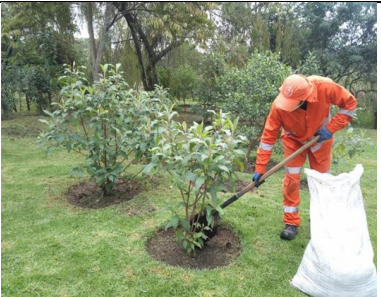
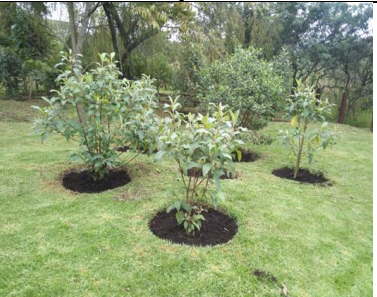
Cantidad individuos biofertilizados: 82		
Cantidad de biofertilizante aplicado a individuos arbóreos y/o arbustivos: 455,13 Kg		
Antes	Durante	Después

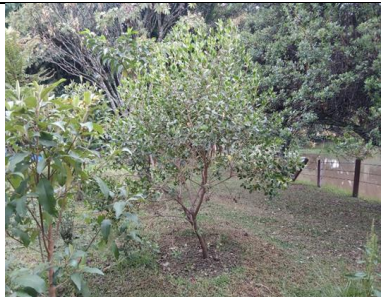
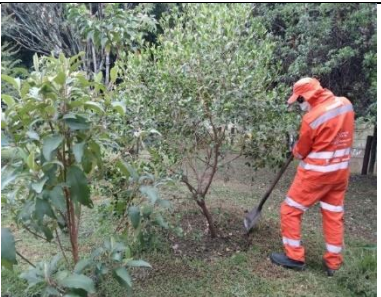
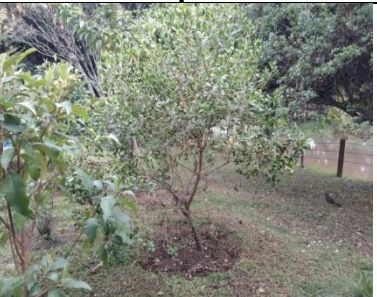
MANEJO SILVICULTURAL		
Cantidad de individuos con ploteo: 14		
Antes	Durante	Después

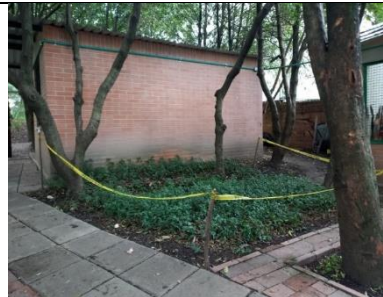
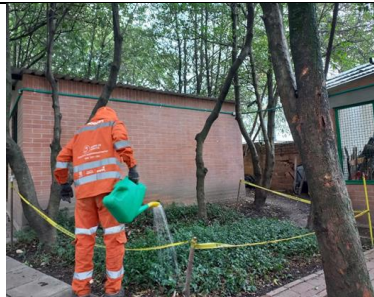
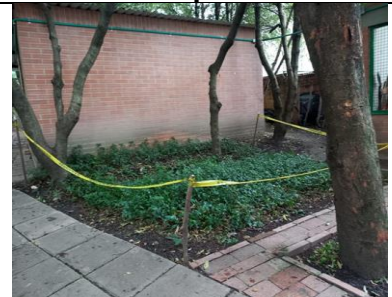
Área de coberturas rasantes y herbáceas nativas con riego: 78 m²

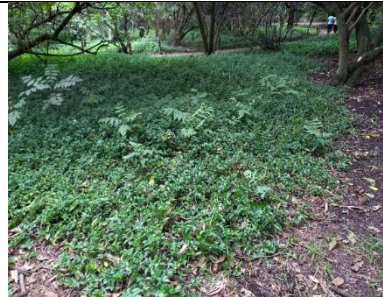
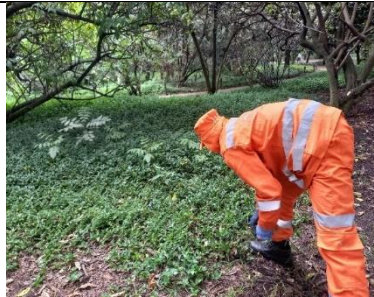
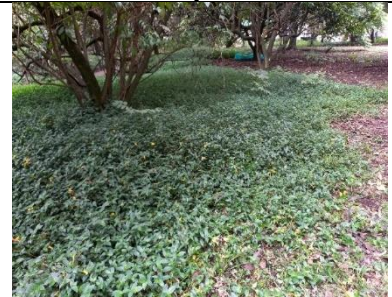
Parcela de herbáceas con retiro de arvenses

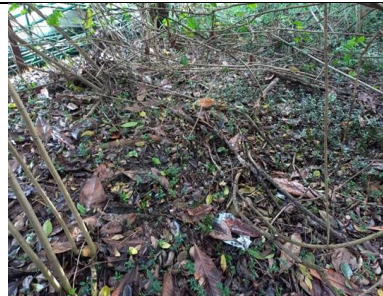
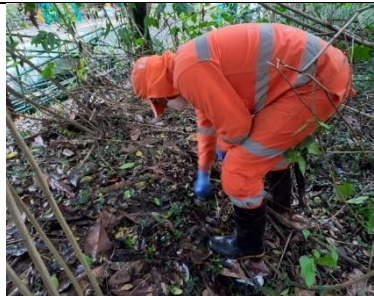
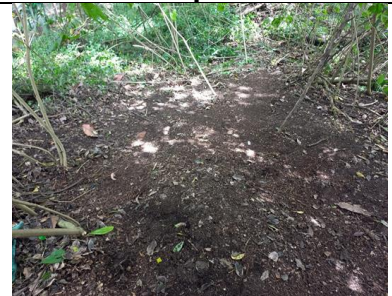
Área con individuos de especies exóticas forestales retirados: 240,45 m²

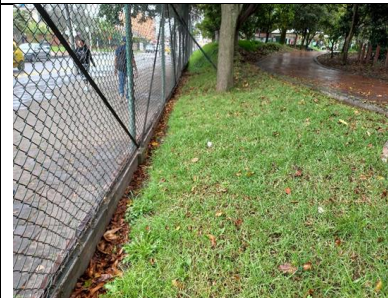
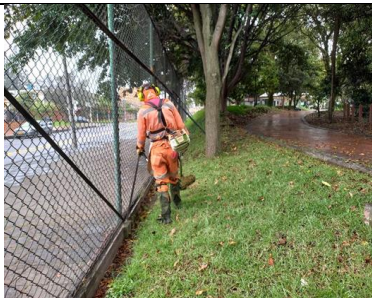
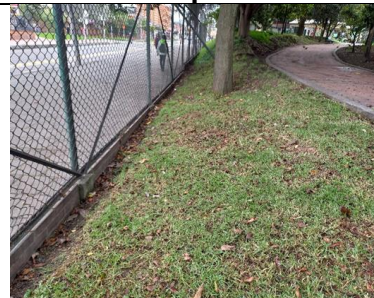
Área de perímetro con corte de pasto kikuyo: 315,95 m²

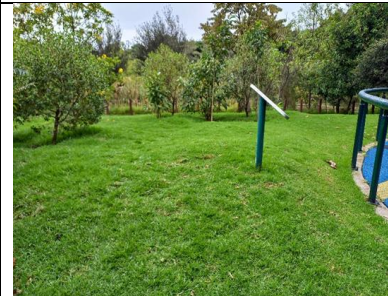
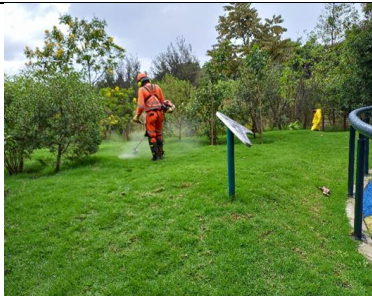
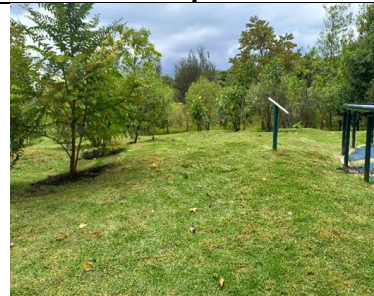
Área de zonas verdes con corte de pasto kikuyo: 7264,15 m²

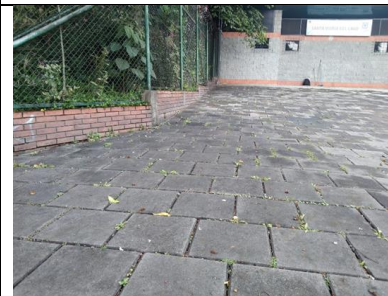
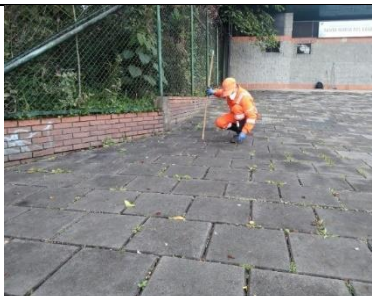
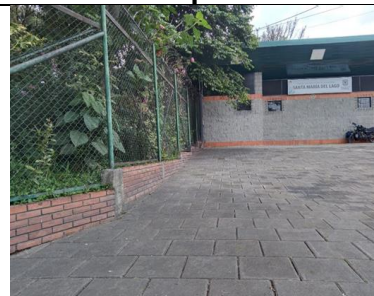
Área con retiro manual de herbáceas en zonas duras: 3220,24 m²

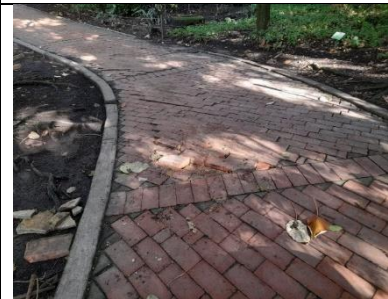
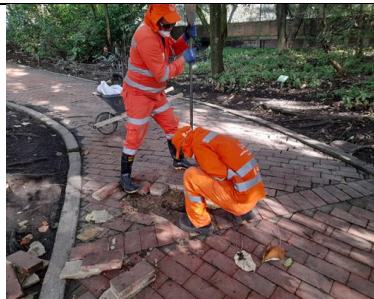
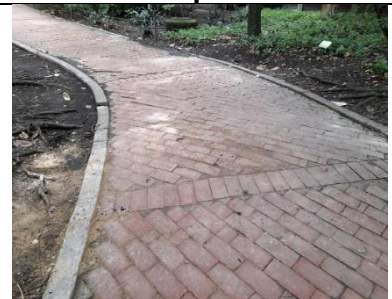
Área de senderos y áreas duras reparadas: 4,82 m²

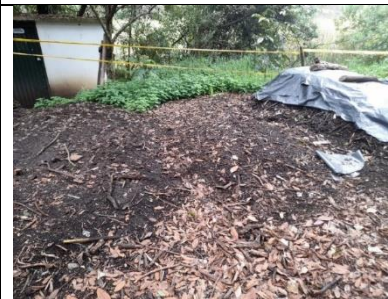
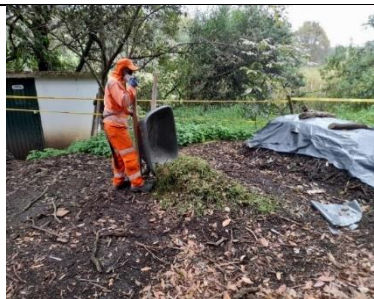
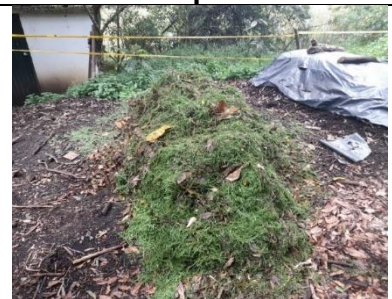
Aprovechamiento de residuos vegetales mediante compostaje y vermicompostaje

Residuos vegetales agregados a pilas de compostaje: 0,95 m³ y 136,51 Kg

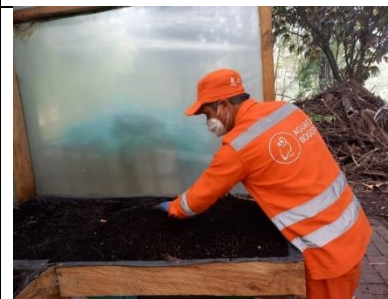
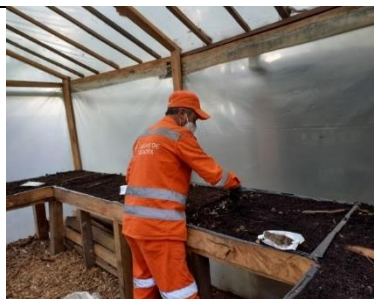
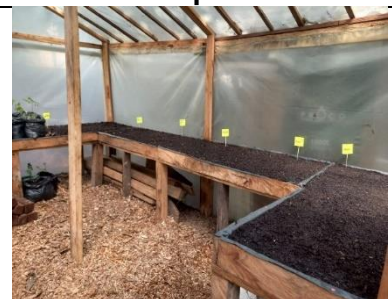
Propagación de especies vegetales nativas

Cantidad de semillas sembradas en vivero: 6000 aprox.

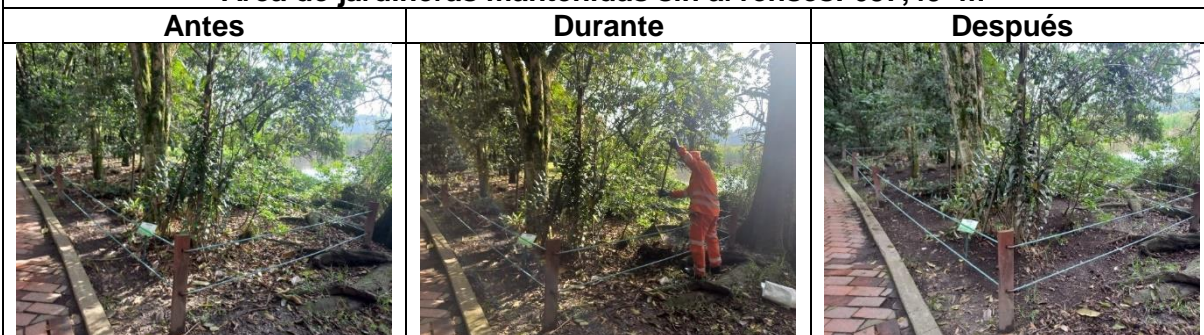
Área de jardineras mantenidas sin arvenses: 687,49 m²

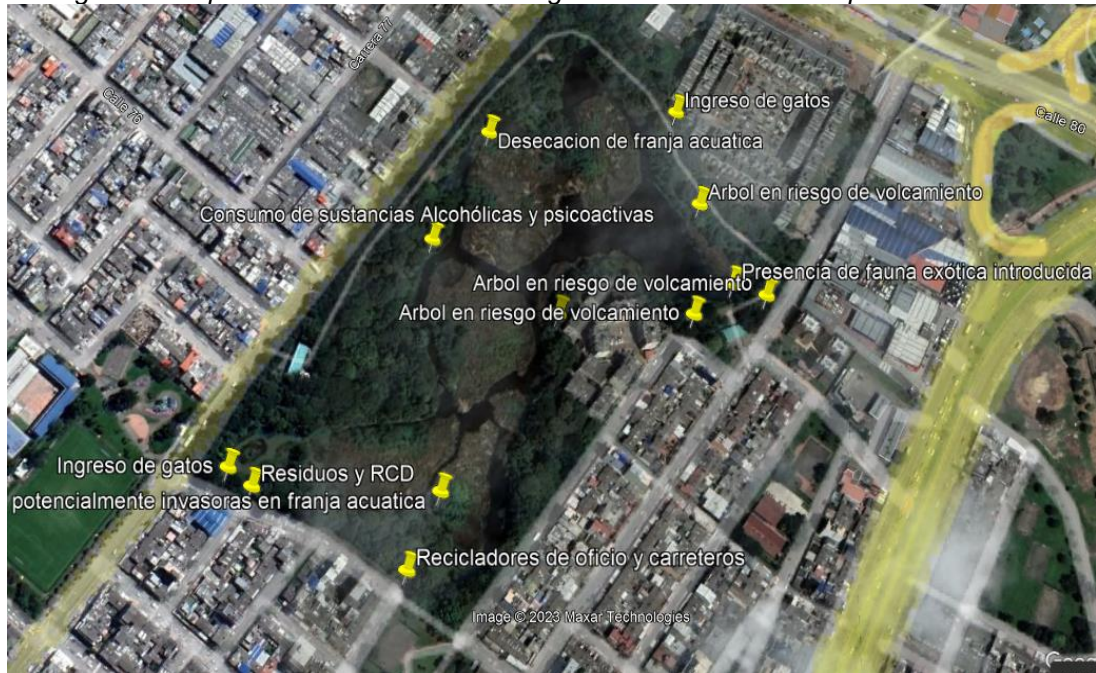
Imagen 43 Mapa ubicación tensionantes registrados en la RDHSML para el año 2022

- Deseccación o ausencia de la lámina de agua en el costado noroccidental del humedal.
- Presencia de especies invasoras y/o potencialmente invasoras de flora acuática.
- Daños al cerramiento - malla eslabonada.
- Presencia de animales domésticos de compañía al interior del humedal (tenencia irresponsable de mascotas).

En concordancia con lo mostrado en la tabla No. 48 y la gráfica 12, se realizó un análisis de correlación de los tensionantes presentados en la reserva a corte de diciembre de 2022. Donde se resalta el evento con mayor reporte y persistencia, catalogado como incidencia directa de actividades antrópicas, como lo es la mala tenencia de mascotas de los conjuntos aledaños.

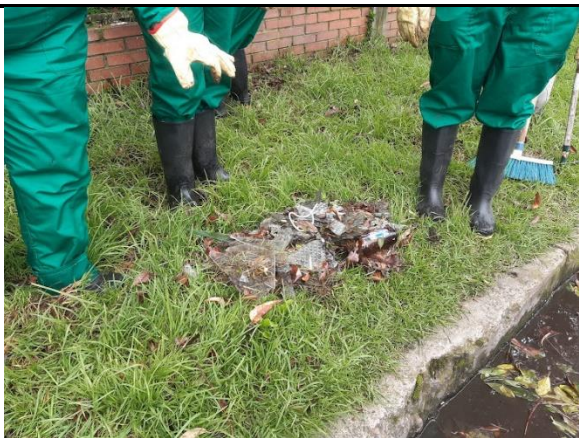
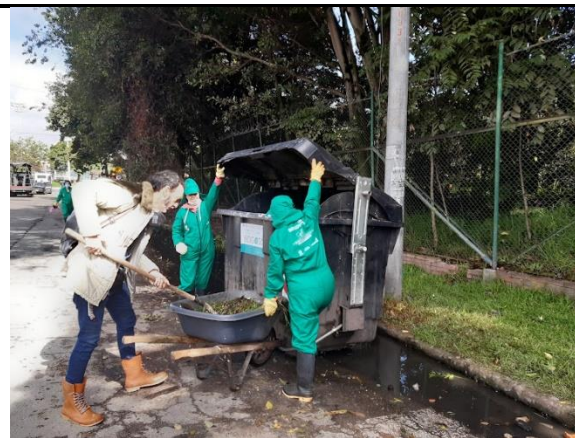
Se presentan residuos de todo tipo derivados especialmente de los procesos de segregación realizados por los carreteros, los cuales son arrojados en la zona del andén por los costados de los contenedores y zonas blandas del área de influencia del humedal.

RESULTADOS: 8 M3 de residuos los cuales son dispuestos en el contenedor.

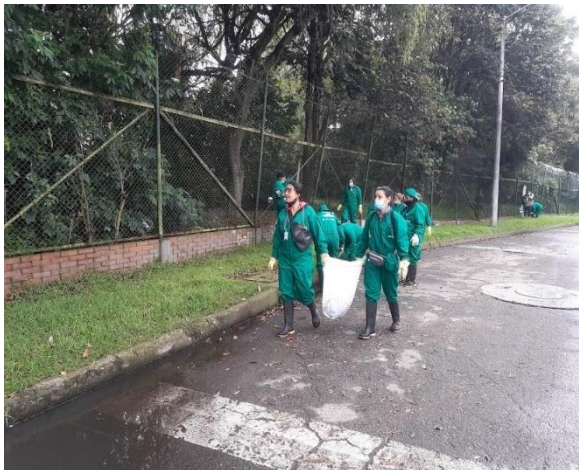
REGISTRO FOTOGRÁFICO TENSIONANTE 4. ARROJO DE RESIDUOS EN ZONA SUR

Se presentan residuos de todo tipo derivados especialmente de los procesos de segregación realizados por los carreteros, los cuales son arrojados en la zona del andén por los costados de los contenedores y zonas blandas del área de influencia del humedal.

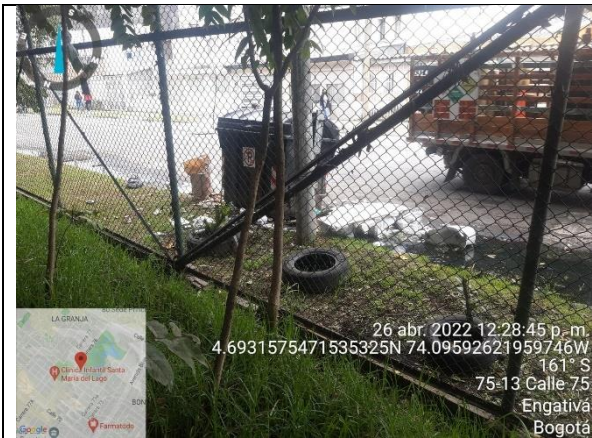
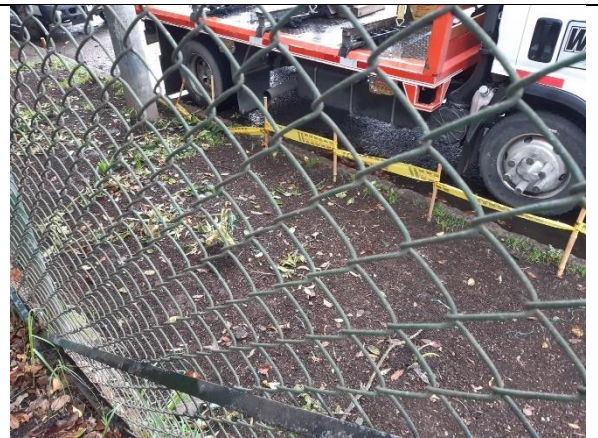
Se presentan residuos de todo tipo derivados especialmente de los procesos de segregación realizados por los carreteros, los cuales son arrojados en la zona del andén por los costados de los contenedores y zonas blandas del área de influencia del humedal.

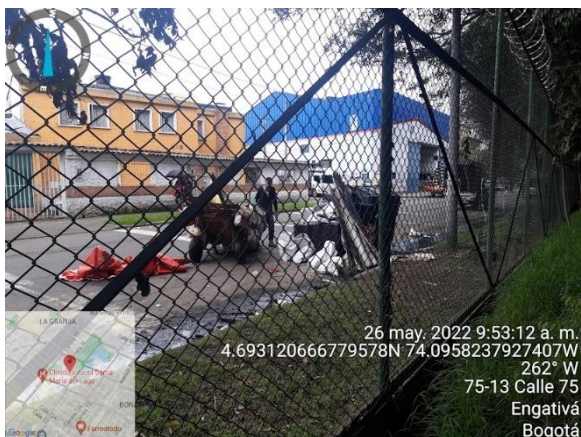
REGISTRO FOTOGRÁFICO TENSIONANTE 1. ARROJO DE RESIDUOS EN ZONA ALEDAÑA AL HUMEDAL

Se presentan residuos de todo tipo derivados especialmente de los procesos de segregación realizados por los carreteros, los cuales son arrojados en la zona del andén por los costados de los contenedores

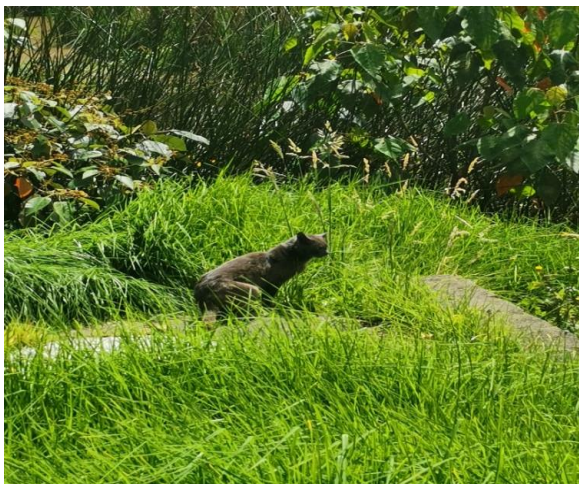
REGISTRO FOTOGRÁFICO TENSIONANTE 2. INGRESO DE ANIMAL DE COMPAÑÍA

DESCRIPCIÓN DE TENSIONANTE:

Se presentan el ingreso de felinos especialmente por los costados de los conjuntos Sago y Recitos de San Francisco al igual que la zona de conservación, los cuales pueden ocasionar daño a la fauna del humedal.

REGISTRO FOTOGRÁFICO ACCIONES DE GESTIÓN, CAPTURA DE FELINO EN PROCESO DE MONITOREO DE FAUNA

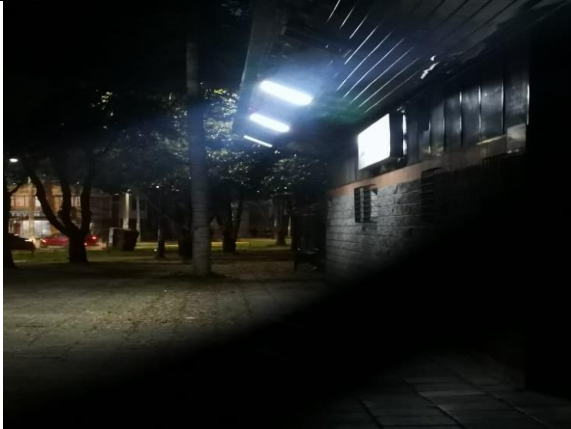
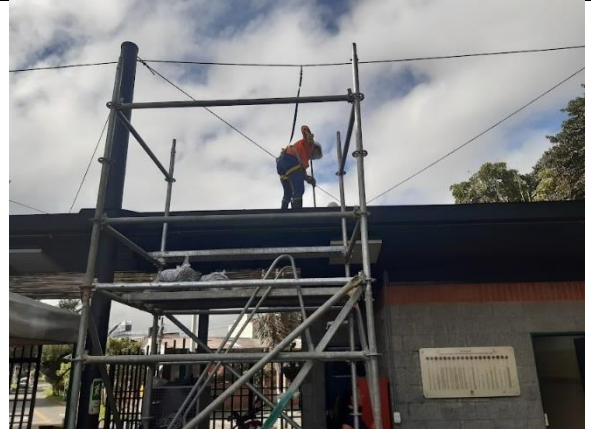
DESCRIPCIÓN DE TENSIONANTE:

Se presentan daños en el sendero adoquinado en el sector 1 de humedal al costado occidental, el cual ocasiona encharcamientos. Y posibles caídas de los ecovisitantes, al igual que afectaciones por no contar con alumbrado en las dos porterías, dado que las lámparas están fundidas.

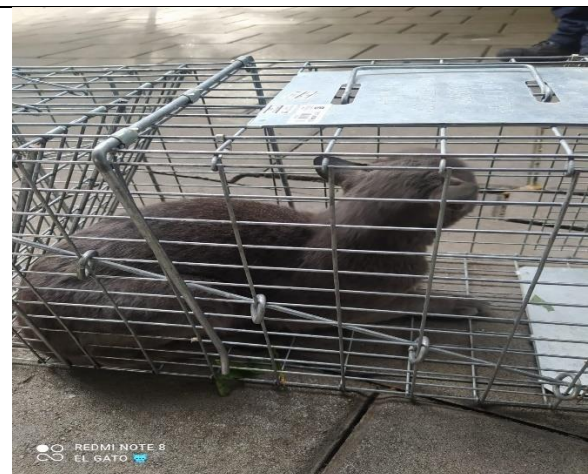
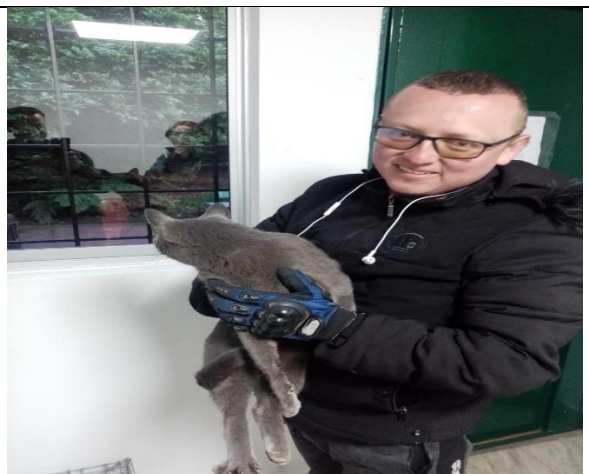
Se presentan el ingreso de felinos especialmente por los costados de los conjuntos Sago y Recitos de San Francisco al igual que la zona de conservación, los cuales pueden ocasionar daño a la fauna del humedal.

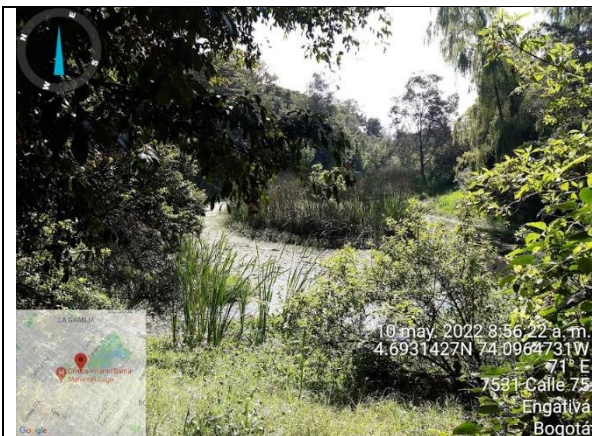
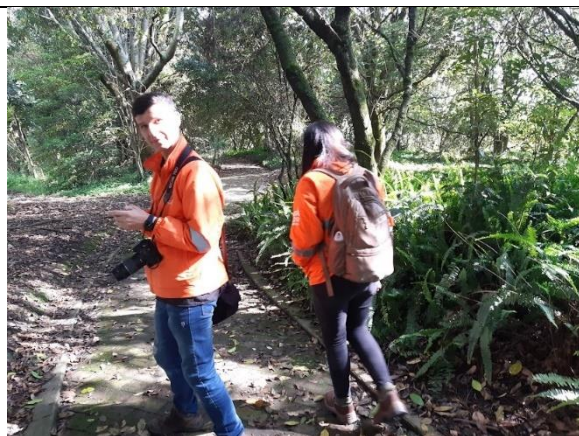
DESCRIPCIÓN DE TENSIONANTE:

Se presenta un alto porcentaje de crecimiento de algas flotantes, las cuales impiden el ingreso de luz solar al cuerpo de agua, lo que limita la producción de microorganismos degradadores de materia orgánica, mostrando un incremento en la colmatación del humedal. Zona 1 del humedal: muestra un incremento de crecimiento de material vegetal flotante, especialmente de enea alrededor de las orillas de las islas, lo cual representa un incremento en la desecación y terrificación.

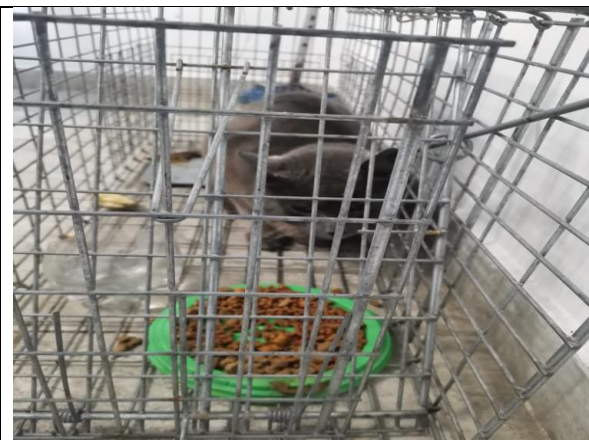
Se presentan el ingreso de un felino con característica de posible abandono, el cual se encontraba deambulando en la zona de conservación hace aproximadamente una semana, estaba presentando comportamiento de casería lo cual pueden ocasionar daño a la fauna del humedal.

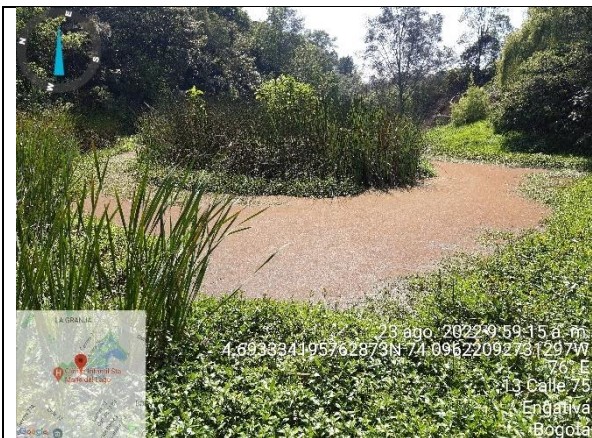
Se presentan el Se presenta un alto porcentaje de crecimiento de algas flotantes, las cuales impiden el ingreso de luz solar al cuerpo de agua, lo que limita la producción de microorganismos degradadores de materia orgánica, mostrando un incremento en la colmatación del humedal. Zona 1 del humedal: muestra un incremento de crecimiento de material vegetal flotante, especialmente de enea alrededor de las orillas de las islas, lo cual representa un incremento en la desecación y terrificación.

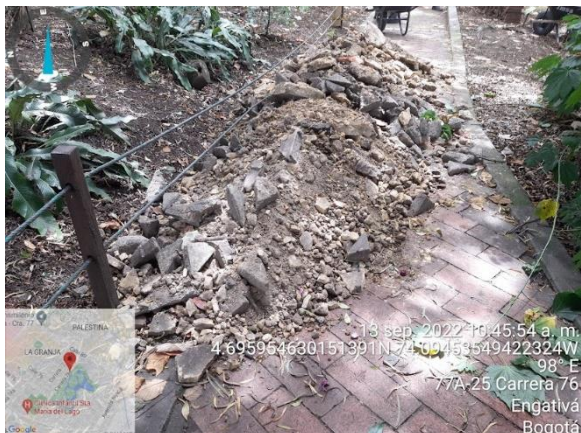
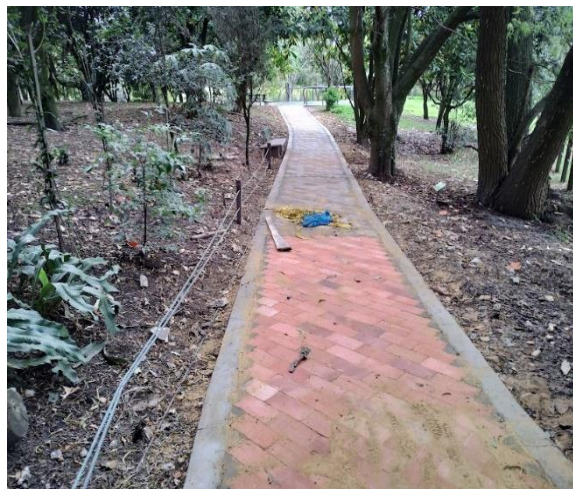
REGISTRO FOTOGRÁFICO TENSIONANTE DAÑOS INFRAESTRUCTURA

DESCRIPCIÓN DE TENSIONANTE:

Zona 1: Se presentan daños en el sendero adoquinado al costado occidental, el cual ocasiona encharcamientos. Y posibles caídas de los ecovisitantes, al igual que afectaciones por no contar con alumbrado en las dos porterías, dado que las lámparas están fundidas.

REGISTRO FOTOGRÁFICO DE GESTIÓN, ADECUACIÓN DE SENDERO

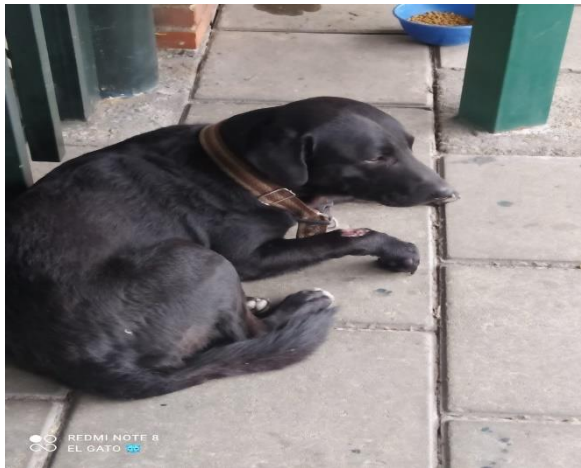
REGISTRO FOTOGRÁFICO TENSIONANTE 1. INGRESO DE CANINO

DESCRIPCIÓN DE TENSIONANTE:

Zona de conservación: Se presentan el ingreso de un canino con característica de posible abandono, el cual se encontraba deambulando en la zona de conservación, estaba presentando comportamiento de casería lo cual pueden ocasionar daño a la fauna del humedal.

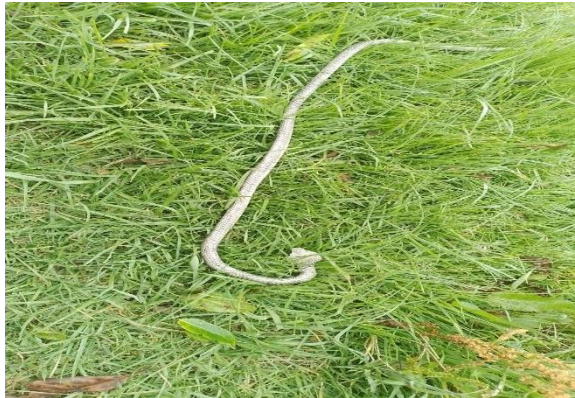
REGISTRO FOTOGRÁFICO TENSIONANTE 1. INGRESO DE POSIBLE ANIMAL PELIGROSOS, CULEBRA

Zona 1: Se identifica una culebra blanca con características de peligrosa que posiblemente fue liberada si autorización en el cuerpo de agua cerca de la portería oriental, la cual es registrada fotográficamente por el guarda de seguridad de turno el domingo 18 de septiembre de 2022 y puede generar un riesgo a los ecovisitantes del humedal.

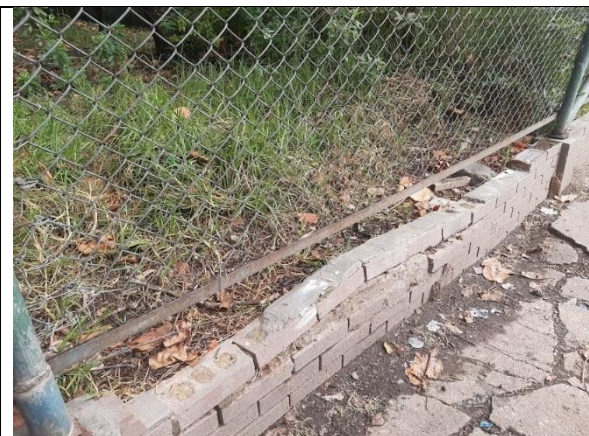
zona 1: Se presenta daño en la malla perimetral al costado nororiental, en el sector 1, donde se identifica un rompimiento de aproximadamente 1 metro de largo, que da paso a la inseguridad y posible afectación a la flora y fauna del humedal al igual que a sus visitantes.

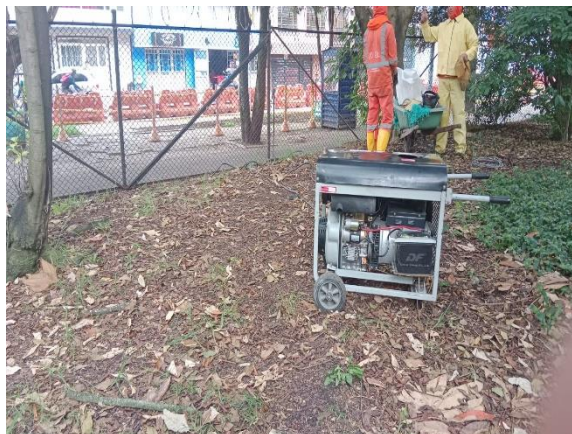
PUNTOS DE SOLDADURA

DESCRIPCIÓN DE TENSIONANTE:

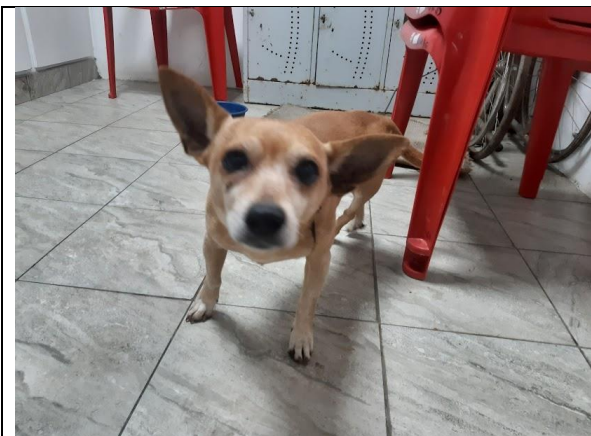
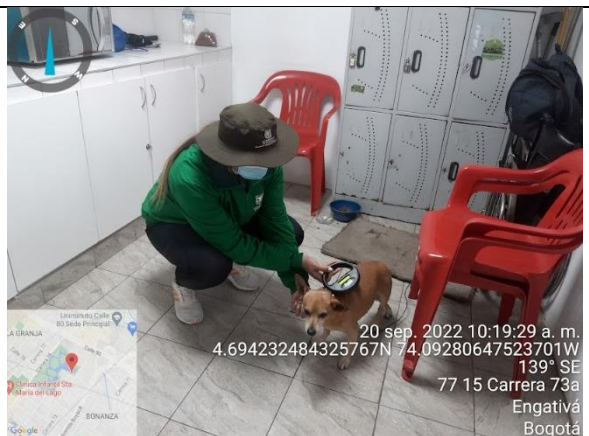
Portería oriental: Se reporta el ingreso de un canino en malas condiciones de salud, el cual busca refugio por lluvias y que aparentemente fue atropellado, se le brinda atención con alimento y comida temporalmente mientras se ubica su propietario y posible asistencia con IDPYBA

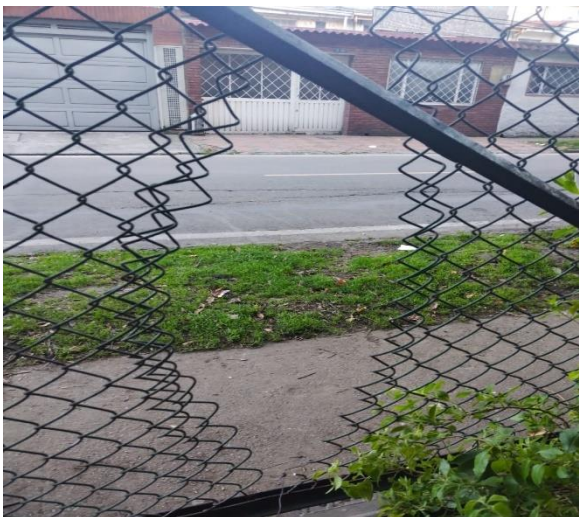
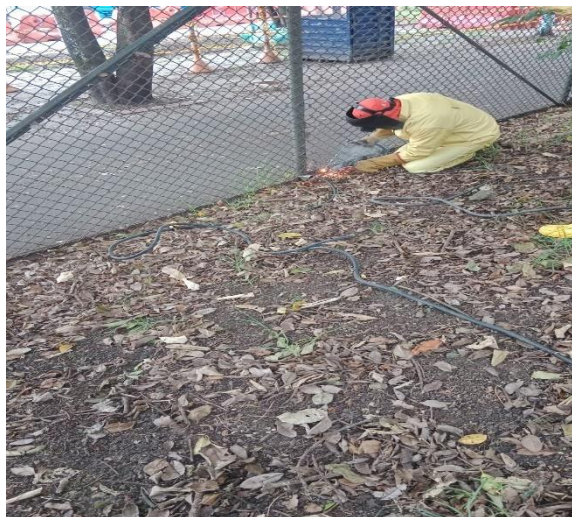
REGISTRO FOTOGRÁFICO TENSIONANTE 1. TERRIFICACIÓN EN MALLA PERIMETRAL

DESCRIPCIÓN DE TENSIONANTE:

zona 1: Se presenta daño en la malla perimetral al costado nororiental, en el sector 1, donde se identifica un rompimiento de aproximadamente 1 metro de largo, que da paso a la inseguridad y posible afectación a la flora y fauna del humedal al igual que a sus visitantes.

REGISTRO FOTOGRÁFICO ACCIONES DE GESTIÓN, ADECUACION DE MALLA PERIMETRAL

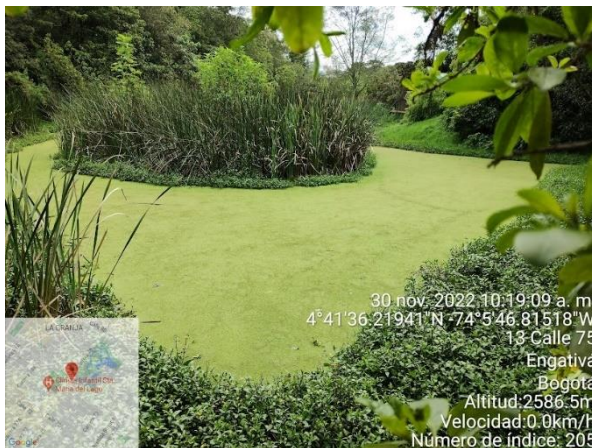
REGISTRO FOTOGRÁFICO TENSIONANTE 2. TERRIFICACION EN FRANJA ACUATICA

Zona de conservación: Se presenta un alto porcentaje de crecimiento de algas flotantes, las cuales impiden el ingreso de luz solar al cuerpo de agua, lo que limita la producción de microorganismos degradadores de materia orgánica, mostrando un incremento en la colmatación del humedal. Zona 1 del humedal: muestra un incremento de crecimiento de material vegetal flotante, especialmente de enea alrededor de las orillas de las islas, lo cual representa un incremento en la desecación y terrificación.
