INFORME DE GESTIÓN RESERVA DISTRITAL DE
HUMEDAL

RESERVA DISTRITAL DE HUMEDAL TORCA
GUAYMARAL

SECRETARIA DISTRITAL DE AMBIENTE SUBDIRECCIÓN
DE ECOSISTEMAS Y RURALIDAD GRUPO DE
HUMEDALES

Bogotá D.C. 2022

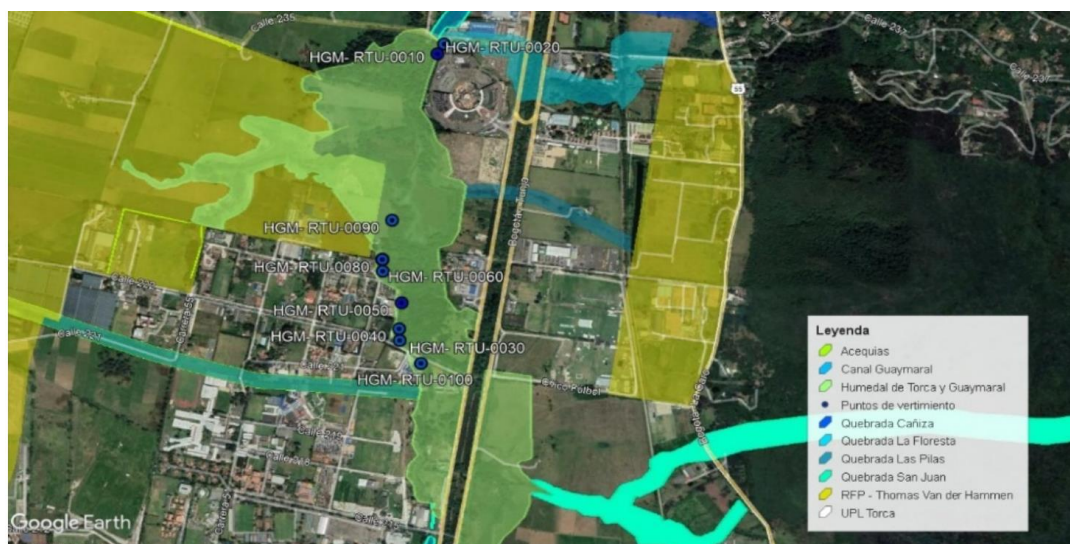
Imagen 15. Puntos de vertimientos en la RDH Guaymaral

Según informe de la SRHS Se identificaron 10 puntos de vertimientos de agua residual para Guaymaral, lo cual se atribuyen a vertimientos asociados con aguas residuales domésticas de predios en la zona, así mismo, descarga de aguas con sustancias agroquímicas relacionadas a cultivos en predios aledaños. (Ambiente, 2022).

Para Torca se identificó un punto asociado a vertimientos por parte del cementerio Jardines de Paz, que cuenta con una estructura de vertimiento en concreto de aproximadamente 0.5 m de diámetro, la cual se encontraba con una coloración rojiza presuntamente asociada con altas cargas de hierro en el agua (Secretaría Distrital de Ambiente, 2022).

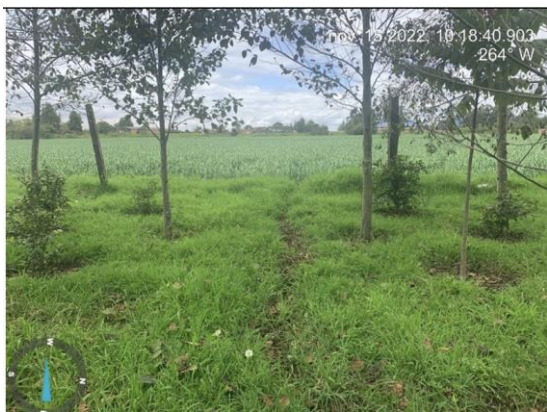
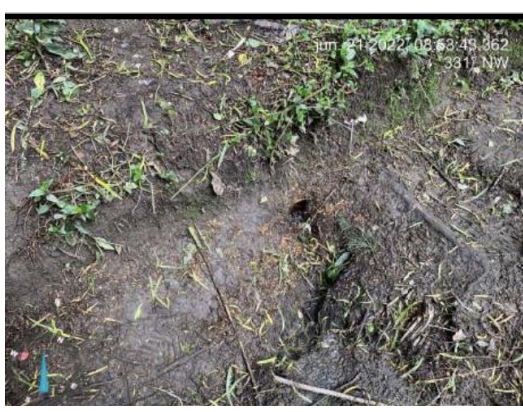
Fotografía 27. Vertimiento desde el cultivo	Fotografía 28. Vertimiento en el sector 4

ACCIONES DE GESTIÓN	
Tipo de acción	Seguimiento
Actividad realizada	Se realizan los debidos recorridos con SCASP, EAAB – AB y se comunica a la SRHS de la SDA
Resultados	Visita del grupo de la SRHS de la SDA e informe técnico. A la fecha no se ha dado una solución definitiva de los vertimientos identificados.

- Revisar el uso del suelo del predio aledaño al sector 4 de Guaymaral, en el cual se encuentra el cultivo para verificar que cumple con lo reglamentado en legislatura de humedales de la ciudad de Bogotá.

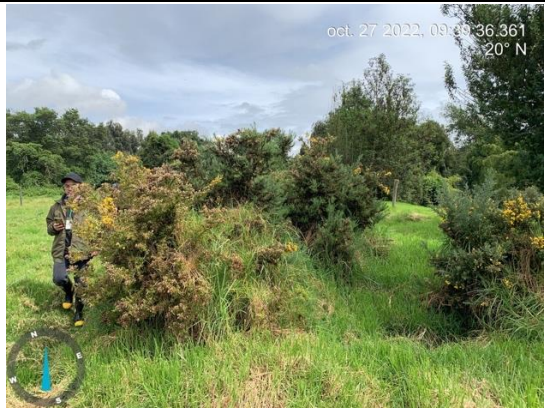
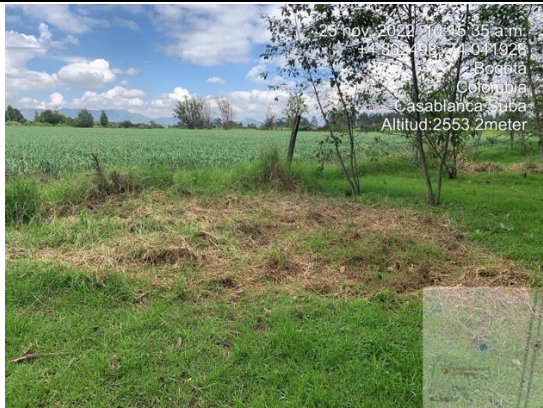
Fotografía 41. Presencia de retamo espinoso	Fotografía 42. Retiro de retamo espinoso

ACCIONES DE GESTIÓN	
Tipo de acción	Control y seguimiento
Actividad realizada	Recorridos de mantenimiento y tensionantes con la gestora de campo de AB.
Resultados	Retiro de parches de retamo por parte de la cuadrilla a cargo de la gestora de campo de AB
