## PARQUE ECOLÓGICO DISTRITAL DE HUMEDAL JABOQUE

### INFORME DE GESTIÓN 2021

SECRETARIA DISTRITAL DE AMBIENTE SUBDIRECCION DE ECOSISTEMAS Y RURALIDAD GRUPO DE HUMEDALES

Bogotá D.C. 2022

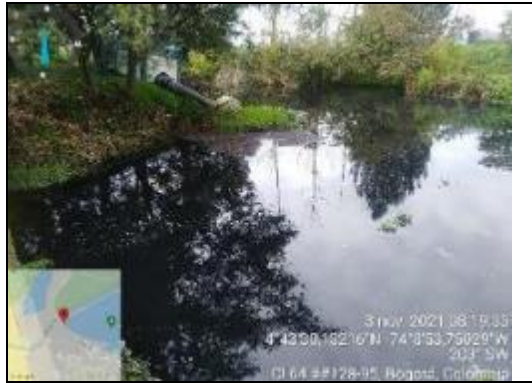
En el **Canal Maranta** se evidenció una posible conexión errada por la coloración negra presente en el descole del canal antes de su ingreso al humedal donde existe un empozamiento de agua lo cual puede generar procesos de eutrofización del agua y por eso presentar esta coloración sin descartar que al lado se encuentra un predio el cual se encuentra dentro del humedal en jurisdicción de la CAR, predio habitado que puede realizar vertimientos directos de ARD al canal.

Figura 4 Vertimiento y/o conexión errada en canal Marantá (foto sector barandas amarillas).- 03/11/2021

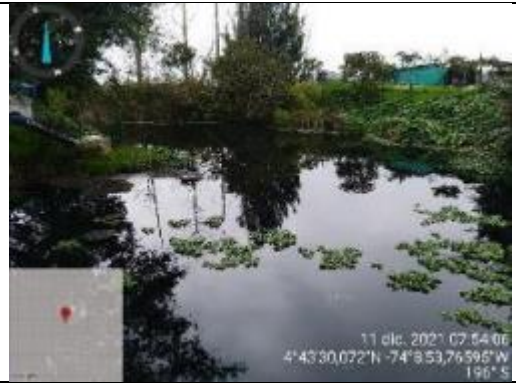
Figura 5 Este vertimiento del cual se presume corresponde a conexión errada que viene del canal Maranta es REITERATIVO se enviará memorando 2021E291385 a la SRHS. Registro del 11/12/2021

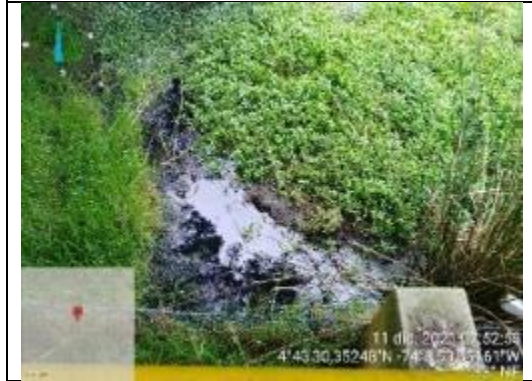
Figura 6 Zona 6. Borde Sur Tercio bajo: Jarillón río Bogotá En esta foto se evidencia el ingreso de la conexión errada que viene del canal Maranta al humedal con gran afectación pues esta zona corresponde a estricta **ÁREA DE PRESERVACIÓN Y PROTECCIÓN AMBIENTAL**. Registro del 11/12/2021

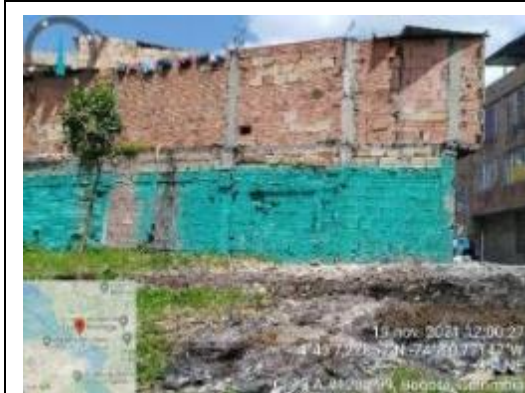
Figura 7 Vertimiento de ARD lavadero de ropa borde norte tercio medio sector Unir II – 19/11/2021

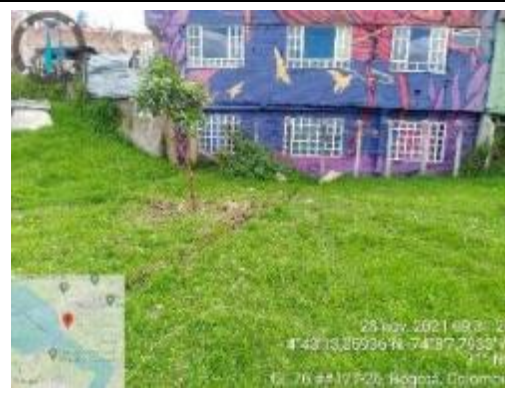
Figura 8 Vertimiento de ARD lavadero de ropa borde norte tercio medio sector Unir II. Vista de la casa – 19/11/2021

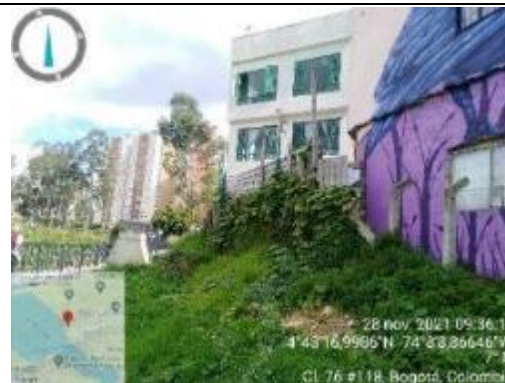
Figura 10 Vista posterior predio cercano donde se presume lavadero de autos realiza vertimiento directo al humedal. Sector Unir II – 28/11/2021

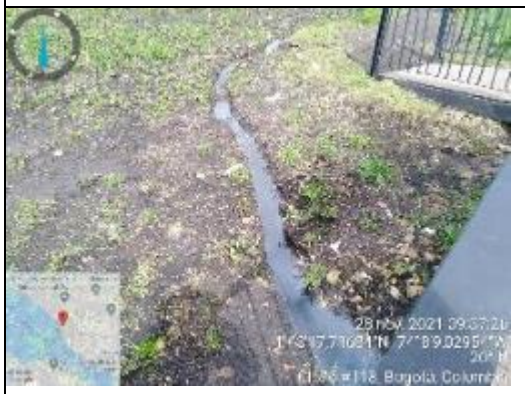
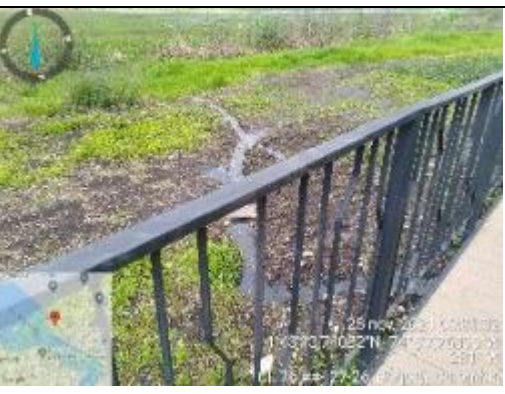
<p>Figura 11 Vertimiento de agua superficial se presume corresponde a ARD del lavadero de autos. Sector Unir II – 28/11/2021</p>  	<p>Figura 12 Vertimiento de agua superficial se presume corresponde a ARD del lavadero de autos. Sector Unir II – 28/11/2021</p>  
<p>Figura 13 Posible conexión errada. Sector Unir II – 15/04/2021</p>  	<p>Figura 14 Posible conexión errada. Sector Unir II – 15/04/2021</p>  
<p>Figura 15 Vertimiento superficial en borde norte tercio medio – sector Unir II (vista norte). - 19/01/2021</p>  	<p>Figura 16 Vertimiento superficial en borde norte tercio medio – sector Unir II (vista sur). - 19/01/2021</p>

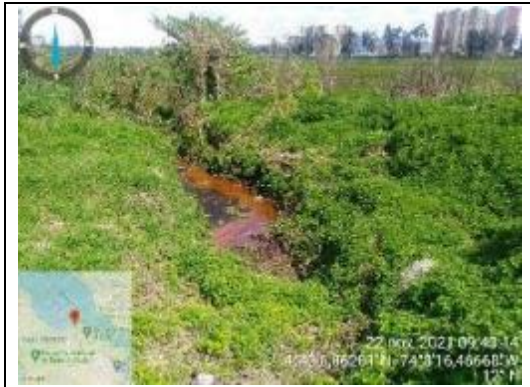
En la **Zona 5. Borde Sur Tercio medio: Desde la Faena hasta colegio ETB – Tomas Alva Edison (incluye barrios Puerta del Sol, El Cedro y Santa Librada)** sector específico Santa Librada, la EAAB realizó despeje de cabezal de alcantarillado de aguas lluvias, sin embargo, se identificó una capa de grasa color marrón sin identificar origen tampoco se evidenció presencia de olores ofensivos o residuos que le dieran característica de ARD.

Figura 17 Vertimiento en borde sur tercio medio sector Santa Librada, se realizó despeje de cabezal de alcantarillado se presume el cabezal corresponde a aguas lluvias.- 22/11/2021

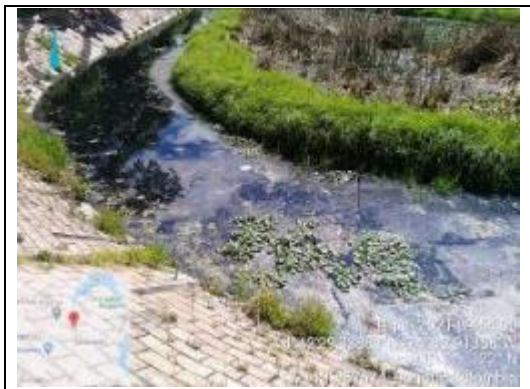
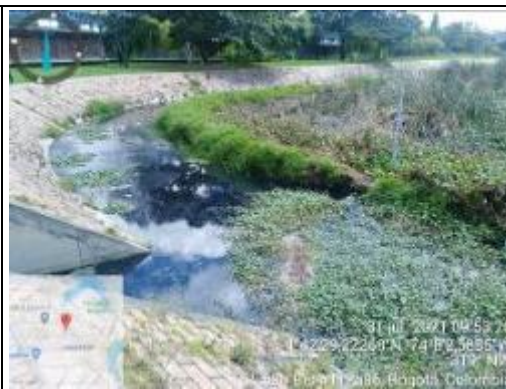
En la **Zona 3. Borde Sur Tercio alto: Brazo del humedal hasta conjunto Engativá Centro (incluye barrios Marandú, Villa Gladys, Ebenezer, Lituania, Villa Teresita - Santa Lucia)** sector específico Ebenezer parte posterior IED Tomas Cipriano De Mosquera se evidenció una coloración negra que podría corresponder a aguas anóxicas o a un vertimiento que viene del box coulvert el cual entrega aguas del humedal a la estación de bombeo de Villa Gladys cuando el nivel del agua es alto.

Figura 18 Borde sur tercio alto sector Ebenezer parte posterior IED Tomas Cipriano De Mosquera

Figura 19 Box coulvert Borde sur tercio alto sector Ebenezer parte posterior IED Tomas Cipriano De Mosquera

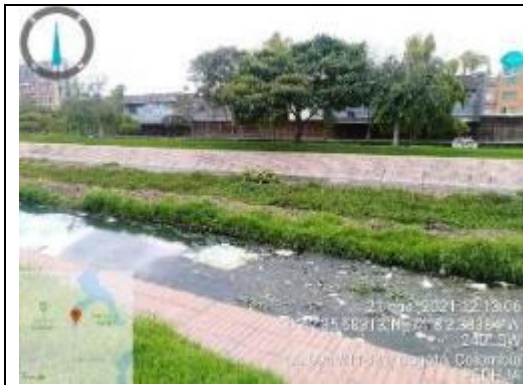
En la **zona 3. Borde Sur Tercio alto: Brazo del humedal hasta conjunto Engativá Centro** (incluye barrios Marandú, Villa Gladys, Ebenezer, Lituania, Villa Teresita - Santa Lucía) es recurrente la acumulación de residuos sólidos ordinarios en el cuerpo de agua del humedal, como se muestra en las fotos, se presume estos residuos llegaron por arrastre de la corriente de agua, y que la falta de cultura ciudadana y la operatividad baja de la EAAB (Número de operarios insuficiente para el tamaño del humedal y alto impacto urbano), hacen que la presencia de los residuos sea permanente con un alto impacto sobre la población de aves y visual y paisajístico negativo.

Figura 22 Residuos sólidos ordinarios y voluminosos (tapete de juego para bebés) arrojados al canal perimetral borde sur brazo del humedal sector Villa Gladys – 21/01/2021

En visitas de campo del 13/04/2021 y 01/09/2021 la EAAB con el contrato 9-99-24300-0867-2021 se comprometió a realizar el retiro de estos residuos compromiso que a la fecha se ha ejecutado parcialmente.

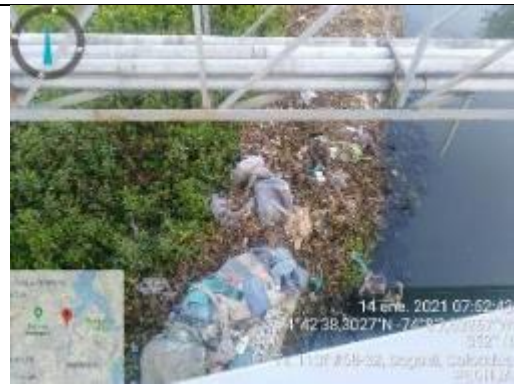
Figura 23 Residuos voluminosos, ropa usada y residuos sólidos ordinarios - RSO dejados sobre margen derecha canal perimetral borde sur brazo del humedal sector Villa Gladys – 14/01/2021

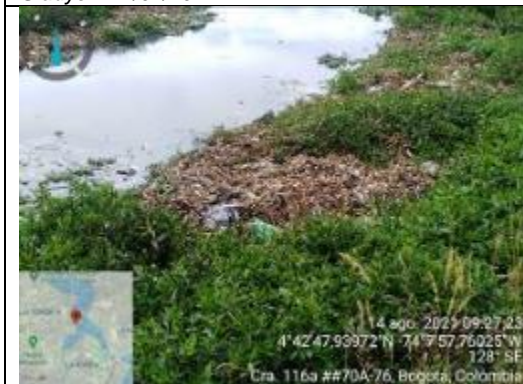
Figura 24 Residuos sólidos dejados en cuerpo de agua luego de apertura de canal y/o espejo de agua – sector Villa Teresita – 14/08/2021

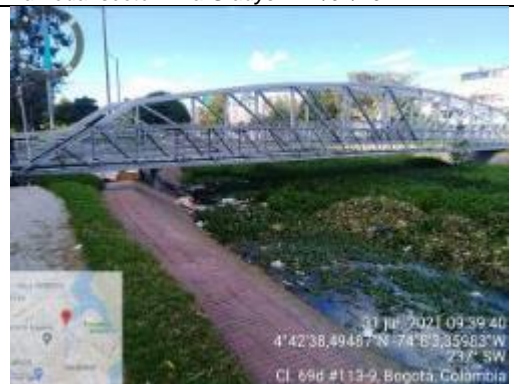
Figura 25 Presencia de residuos sólidos en franja acuática Borde sur tercio alto sector Marandú – 31/07/2021

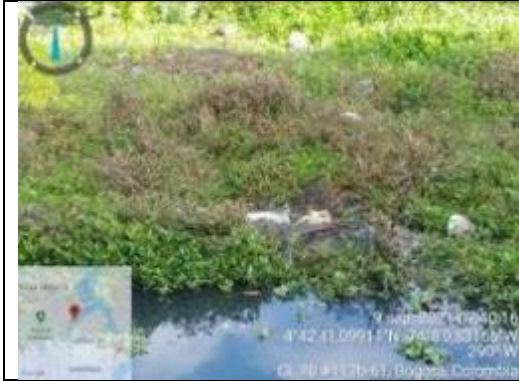
Figura 26 Se evidencia de forma REITERATIVA la acumulación de residuos sólidos ordinarios en los accesos perimetrales de los canales del humedal. 09/09/2021

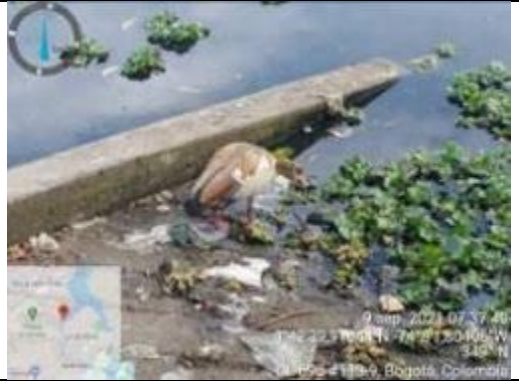
Figura 27 Se evidencia de forma REITERATIVA la acumulación de residuos sólidos ordinarios en los accesos perimetrales de los canales del humedal. 09/09/2021

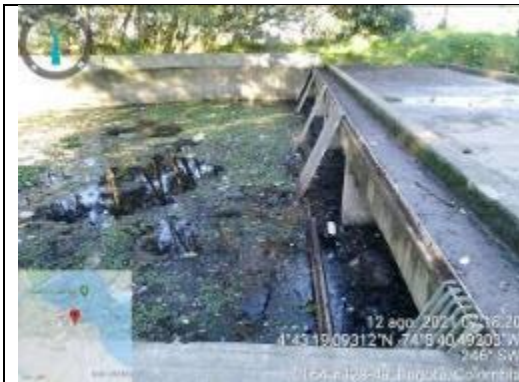
En el **Canal Maranta** es recurrente la acumulación de RSO pues en este punto termina el canal endurecido y pasando la rejilla el talud es natural con un biofiltro generado por el buchón que impide que estos residuos se arrastren y lleguen a la zona de entrega de aguas al humedal.

Figura 28 Colmatación por residuos en canal Maranta -12/08/2021

En visitas de campo del 13/04/2021 y 01/09/2021 la EAAB con el contrato 9-99-24300-0867-2021 se comprometió a realizar el retiro de estos residuos compromiso que a la fecha se ha ejecutado parcialmente.

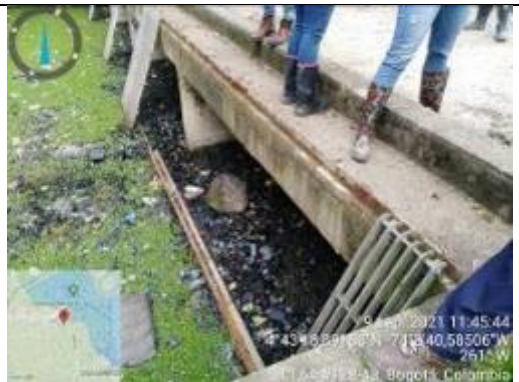
Figura 29 Presencia de residuos sólidos ordinarios en esta parte final del canal revestido., 09/09/2021

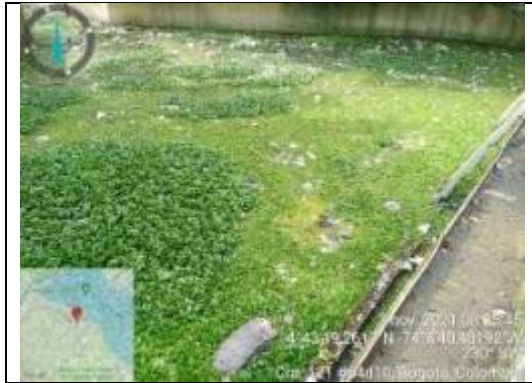
Figura 30 Se evidencia alta acumulación de RSO por arrastre del agua, la rejilla evita el ingreso al canal que no se encuentra adosado – 03/11/2021

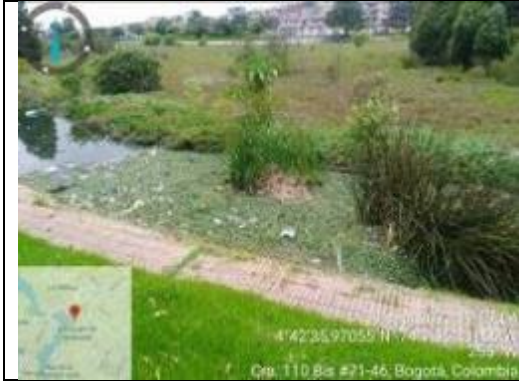
La recurrencia inaceptable de RSO en los canales perimetrales y en cuerpo de agua, se debe a la baja operatividad de la EAAB pues para un humedal tan grande y con tanta presión urbana como lo es el humedal Jaboque la cuadrilla que es permanente no alcanza a suplir todas las necesidades de mantenimiento que requiere el humedal, se requiere que la EAAB disponga una cuadrilla de mayor número de operarios. En visitas de campo del 13/04/2021 y 01/09/2021 la EAAB con el contrato 9-99-24300-0867-2021 se comprometió a realizar el retiro de estos residuos compromiso que no ha sido cumplido para este sector.

Figura 31 Es REITERATIVA la presencia de residuos sólidos ordinarios en este sector del canal perimetral cerca al box coulvert de Villa Amalia. 09/09/2021

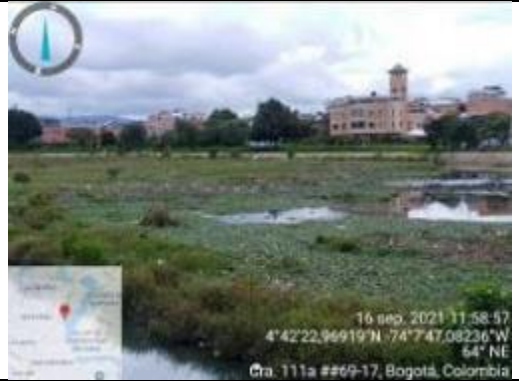
Figura 32 Es PERMANENTE ver residuos sólidos ordinarios en cuerpo de agua. 16/09/2021

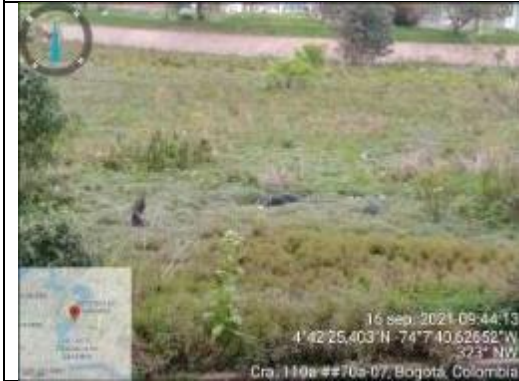
Figura 33 Se encuentran varias llantas en cuerpo de agua algunas tienen enjambres de abejas por lo que no es prudente su retiro. 16/09/2021

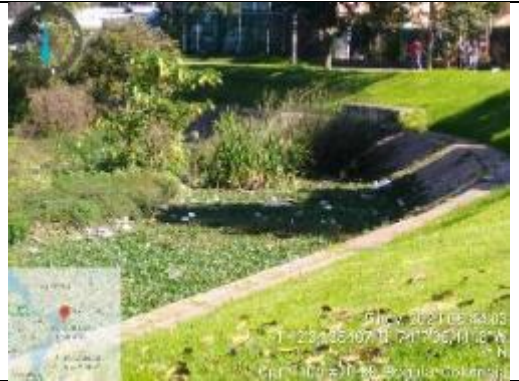
Figura 34 Es REITERATIVA la presencia de RSO en canal perimetral en este sector. 05/11/2021

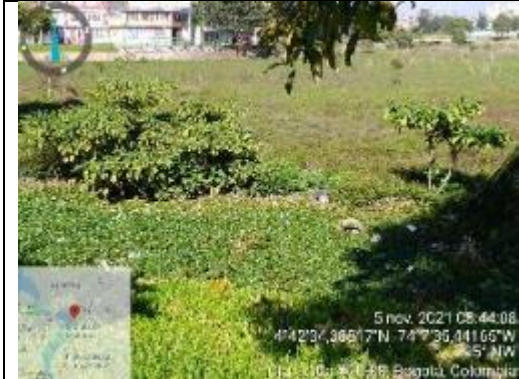
Figura 35 Es REITERATIVA la presencia de RSO en canal perimetral en este sector. 05/11/2021

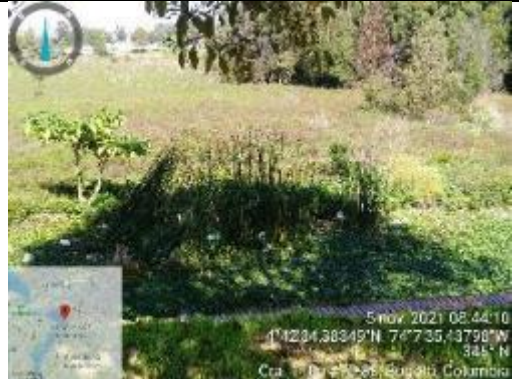
Figura 36 Es REITERATIVA la presencia de RSO en canal perimetral en este sector. 05/11/2021

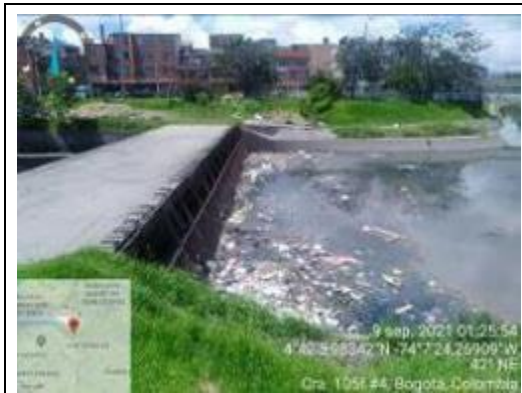
Figura 37. Rejilla 09/09/2021

presenta represamiento de residuos sólidos ordinarios e inclusive muebles y enseres que son arrastrados por el canal Los Ángeles (calle 66ª desde la Av. Ciudad de Cali hasta la Cra 96) donde se ubican varias bodegas de reciclaje y se realiza reciclaje en espacio público por población extranjera, la EAAB realiza limpieza semanal de esta rejilla pero se requieren mayores acciones de educación a esta población por parte de la UAESP.

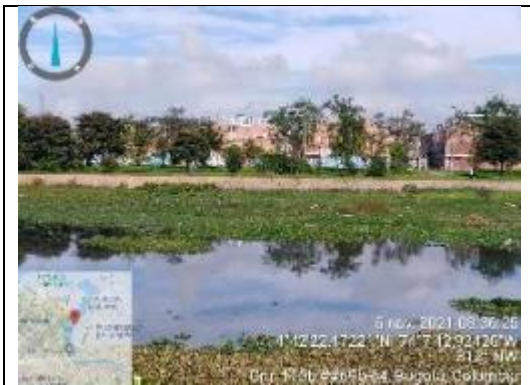
En la **zona 2. Borde Sur alto: Desde CAI Jaboque hasta Cra 111C** (incluye barrios Villas del Dorado San Antonio II sector, Villa Mary, parque urbanización villa Álamos, Villa Constanza) los RSO son estacionarios, estos no han sido retirados por más de un año. En visitas de campo del 13/04/2021 y 01/09/2021 la EAAB con el contrato 9-99-24300-0867-2021 se comprometió a realizar el retiro de estos residuos compromiso que no ha sido cumplido para este sector.

Figura 39 Es REITERATIVA la presencia de RSO en cuerpo de agua en este sector. 05/11/2021

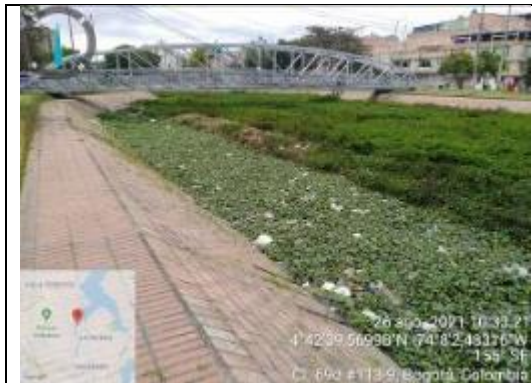
**Figura 58 Buchón en canal perimetral borde sur brazo del humedal sector Marandú – 26/08/2021**

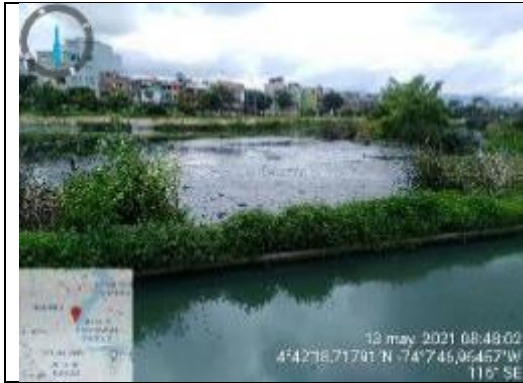
**Figura 70** Sedimentos en espejo de agua borde sur tercio alto sector Villa Constanza 13/05/2021

La EAAB deberá implementar un plan de contingencia para realizar esta actividad en enero donde se espera una transición a temporada seca y antes de finalizar el contrato 9-992430-0867-2021 con el operador Aguas de Bogotá S.A ESP que tiene fecha de finalización el 24 de enero de 2022.

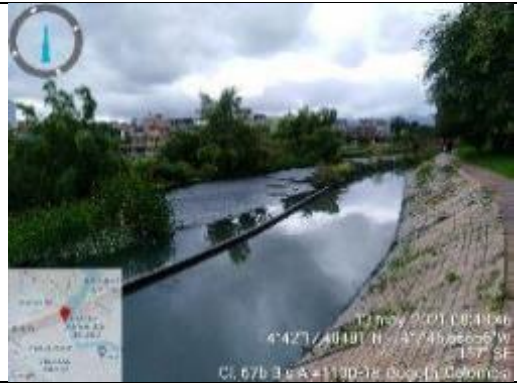
**Figura 71** Sedimentos en espejo de agua borde sur tercio alto sector Villa Constanza 13/05/2021

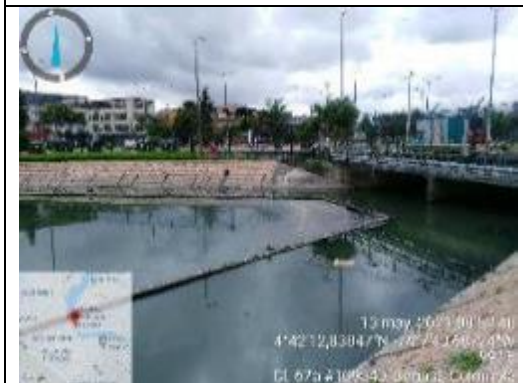
**Figura 72** Sedimentos en espejo de agua borde sur tercio alto sector Villas del Dorado 13/05/2021

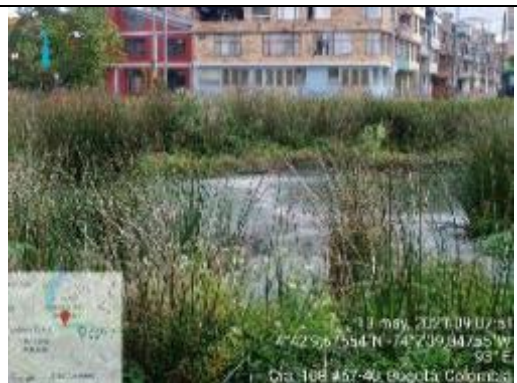
**Figura 73** Sedimentos en espejo de agua borde sur tercio alto sector Villas del Dorado 13/05/2021

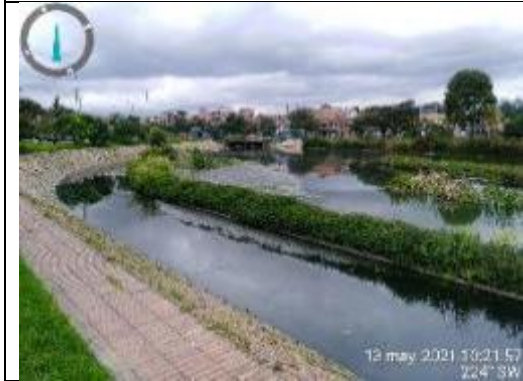
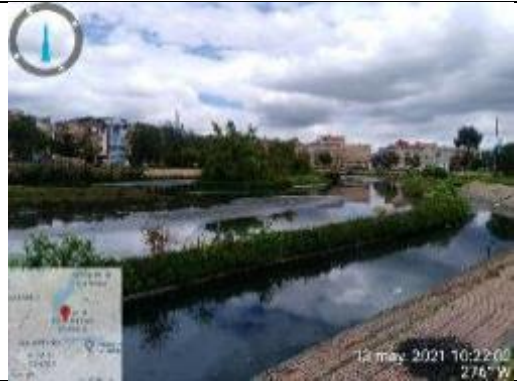
<p><b>Figura 74</b> Sedimentos en espejo de agua borde sur tercio alto sector Villas del Dorado 13/05/2021</p>

<p><b>Figura 75</b> Sedimentos en espejo de agua borde sur tercio alto sector Villas del Dorado 13/05/2021</p>
<p><b>Figura 76</b> Sedimentos en espejo de agua borde sur tercio alto sector Villas del Dorado 13/05/2021</p>

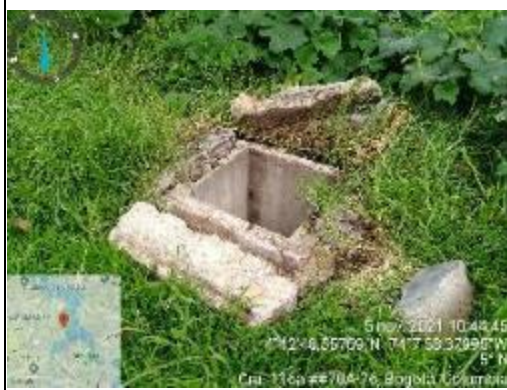
**Cajas sin tapa en obra corredor ambiental borde sur:** Se realizó el registro de 4 cajas y/o pozos de la red de alcantarillado de aguas lluvias y 15 cajas del sistema de alumbrado correspondientes a la obra de corredor ambiental, las cuales han sido vandalizadas para robar el metal, estas cajas no tienen ningún tipo de señalización de peligro, algunas cajas ya fueron cubiertas por el pasto kikuyo representando un **alto riesgo** por caída de peatones y animales de compañía, además los habitantes de calle depositan residuos que pueden generar taponamiento de la red así como la proliferación de vectores por la acumulación de residuos.

**Figura 91** Caja sistema eléctrico alumbrado público Registro del 05/11/2021

**Instalación de tapas:** Los actos de vandalismo se han incrementado dentro del humedal específicamente el daño a las tapas de las cajas o pozos del sistema de alcantarillado de aguas lluvias de la obra corredores ambientales (contrato de obra No. 1-01-25100-1455-2018 “CONSTRUCCIÓN DEL CORREDOR AMBIENTAL BORDE SUR DEL HUMEDAL JABOQUE EN LA CIUDAD DE BOGOTÁ D.C GRUPO UNO (1)”), así como las tapas de las cajas de alumbrado público en el tercio alto sector Las mercedes, Danubio Centauros y Villas del Dorado San Antonio , estas cajas no tienen ninguna señalización de peligro ni acciones por el contratante de la obra de corredor (EAAB) ni de ENEL –CODENSA para mitigar el riesgo.

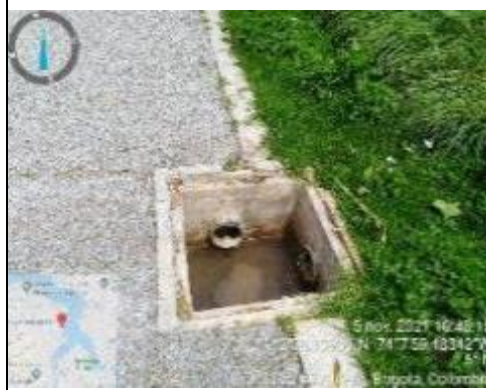
**Figura 92** Caja sistema alcantarillado pluvial Registro del 05/11/2021

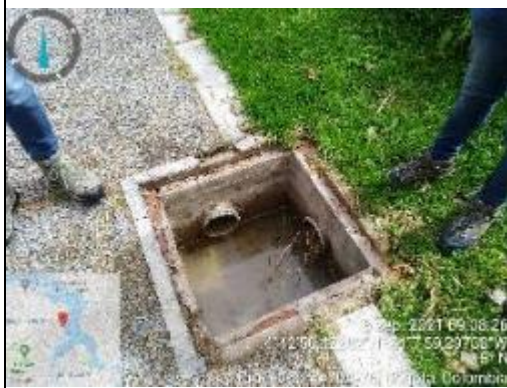
**Figura 93** Caja sistema alcantarillado pluvial Registro del 05/11/2021

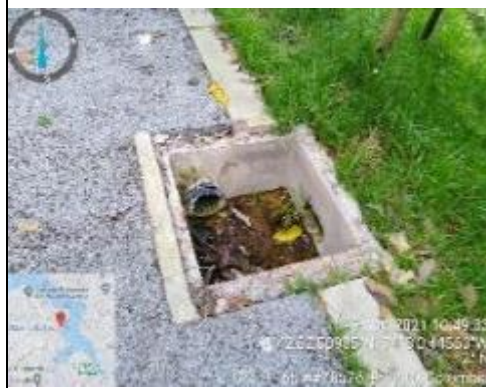
**Figura 94** Caja sistema alcantarillado pluvial Registro del 05/11/2021

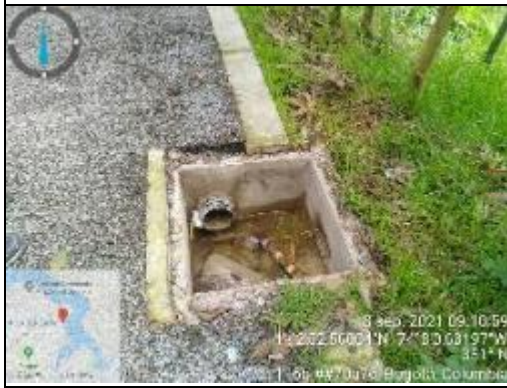
**Figura 95** Caja sistema alcantarillado pluvial Registro del 05/11/2021

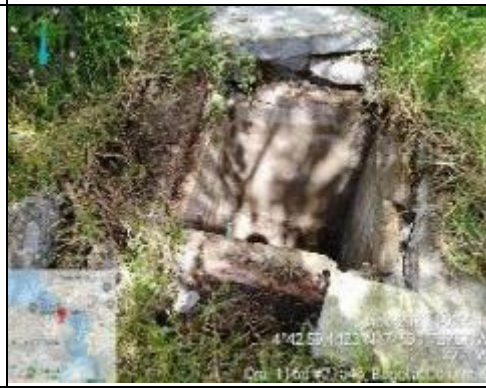
**Figura 96** Caja sistema eléctrico alumbrado público Registro del 05/11/2021

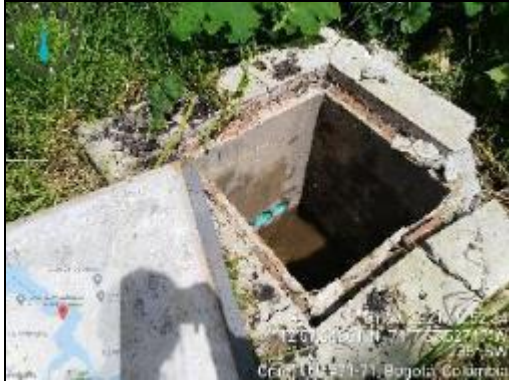
**Figura 97** Caja sistema eléctrico alumbrado público Registro del 05/11/2021

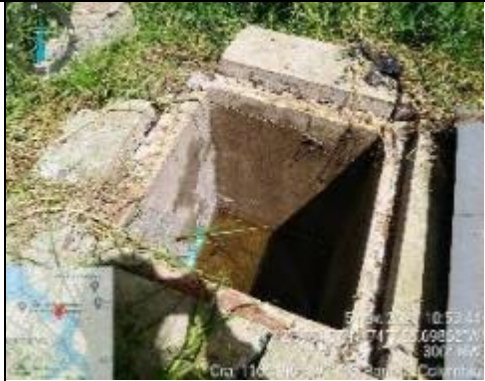
**Figura 98** Caja sistema eléctrico alumbrado público Registro del 05/11/2021

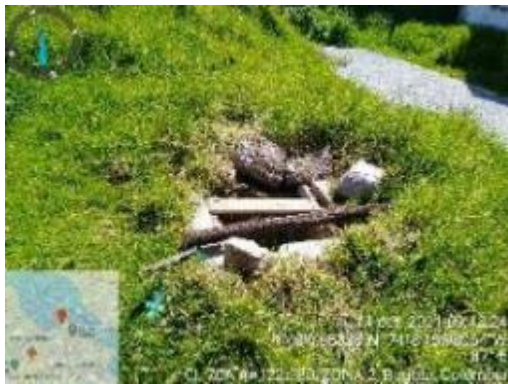
**Figura 100** Caja sistema eléctrico alumbrado público  
Registro del 14/10/2021

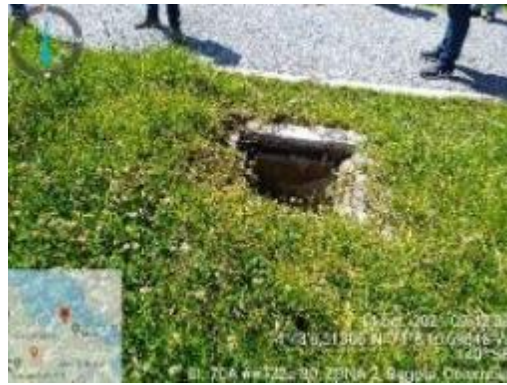
**Figura 101** Caja sistema eléctrico alumbrado público  
Registro del 14/10/2021

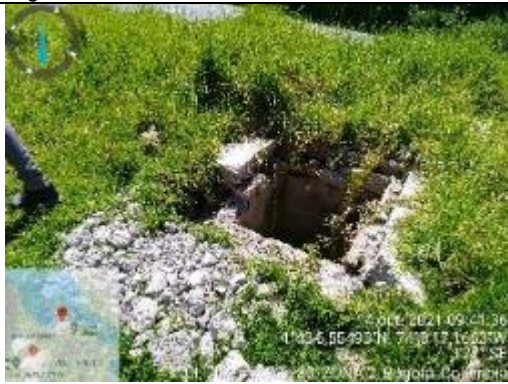
**Figura 102** Caja sistema eléctrico alumbrado público  
Registro del 14/10/2021

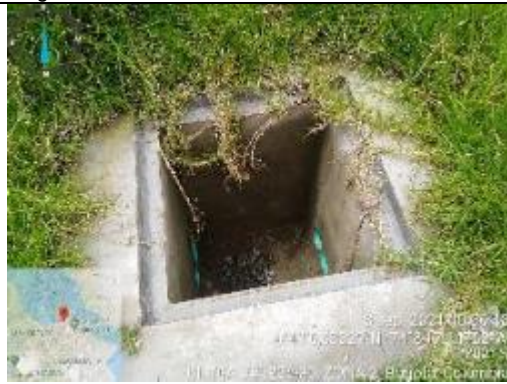
**Figura 103** Caja sistema eléctrico alumbrado público  
Registro del 08/09/2021

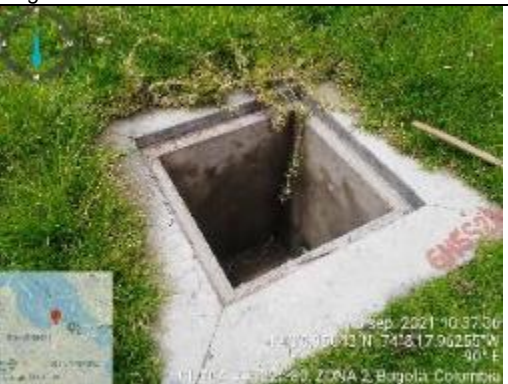
**Figura 104** Caja sistema eléctrico alumbrado público  
Registro del 08/09/2021

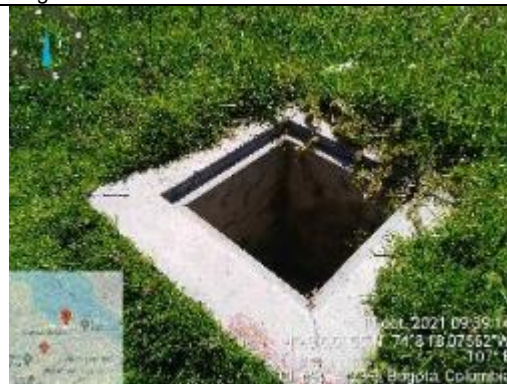
**Figura 105** Caja sistema eléctrico alumbrado público  
Registro del 14/10/2021

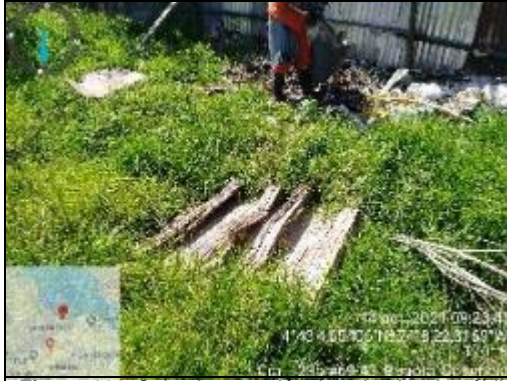
**Figura 106** Caja sistema eléctrico alumbrado público  
Registro del 14/10/2021

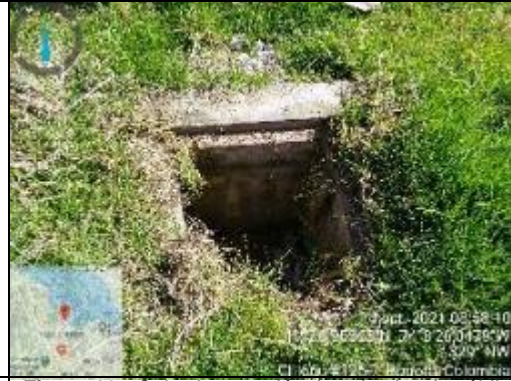
**Figura 107** Caja sistema eléctrico alumbrado público  
Registro del 14/10/2021

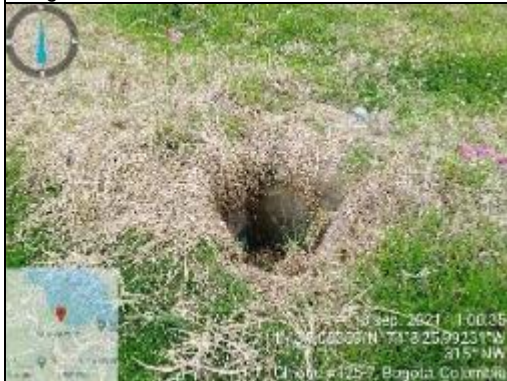
**Figura 108** Caja sistema eléctrico alumbrado público  
Registro del 08/09/2021

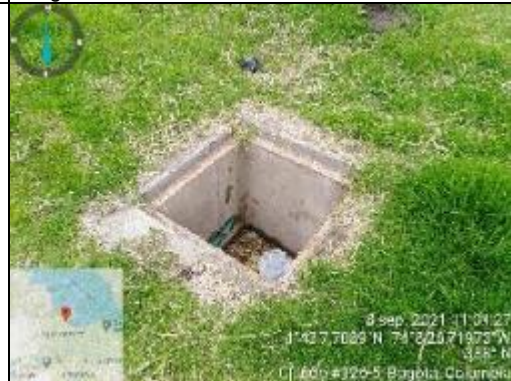
**Figura 109** Caja sistema eléctrico alumbrado público  
Registro del 08/09/2021

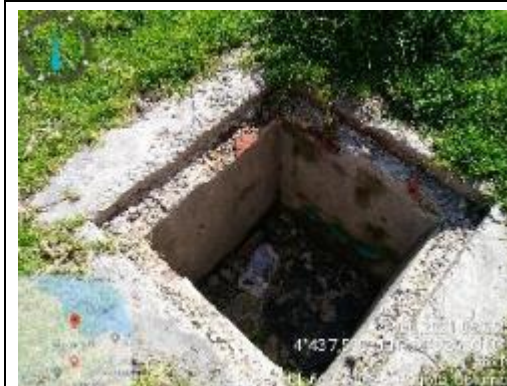
**Figura 110** Caja sistema eléctrico alumbrado público  
Registro del 14/10/2021

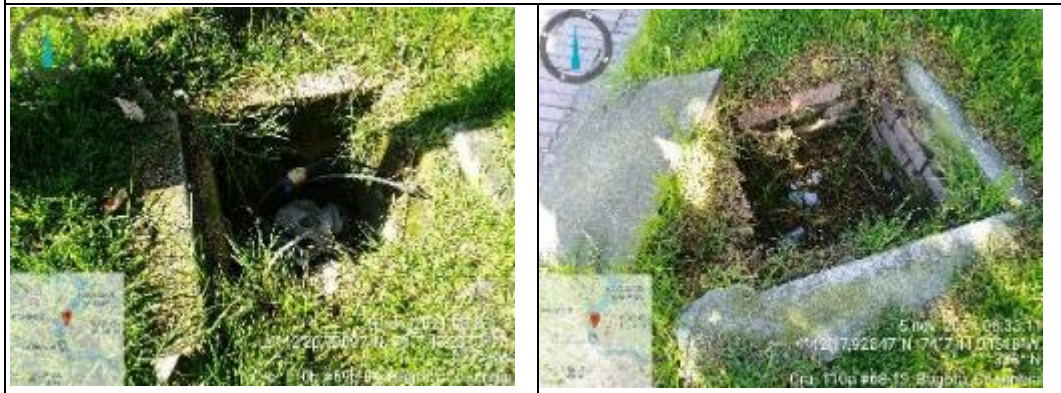
<p><b>Figura 112 E1-Caja sin tapa, con cables expuestos y pasto kikuyo – Borde Norte tercio alto sector Villas del Dorado San Antonio. 05/11/2021</b>          Dirección: Carrera 110b con calle 69b          Coordenadas: 4°42'20.79"N // - 74° 7'43.24"O</p>	<p><b>Figura 113 E2-Caja sin tapa, con cables expuestos, residuos y pasto kikuyo – Borde Norte tercio alto sector Villas del Dorado San Antonio. 05/11/2021</b>          Dirección: Carrera 110b con calle 68c          Coordenadas: 4°42'17.93"N // - 74° 7'44.05"O</p>

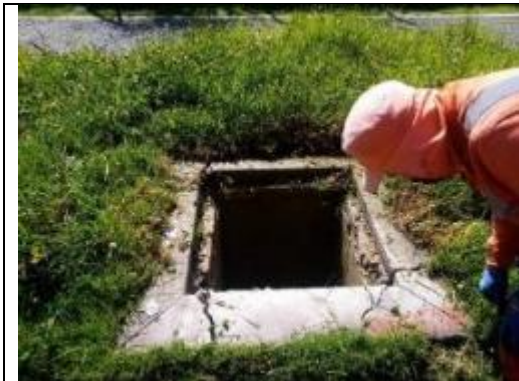
**Figura 160.** Borde Sur Tercio medio: Desde la Faena hasta colegio ETB – Tomas Alva Edison (incluye barrios Puerta del Sol, El Cedro y Santa Librada)

EAAB 9-99-24300-0867-2021 y de la señora Sandra Vásquez de comunidad que facilitó una barrena se **demarcaron y señalizaron las otras 15 cajas sin tapa previo despeje de pasto kikuyo y retiro de RSO** para que sean visibles a los peatones que hacen uso de este espacio público.

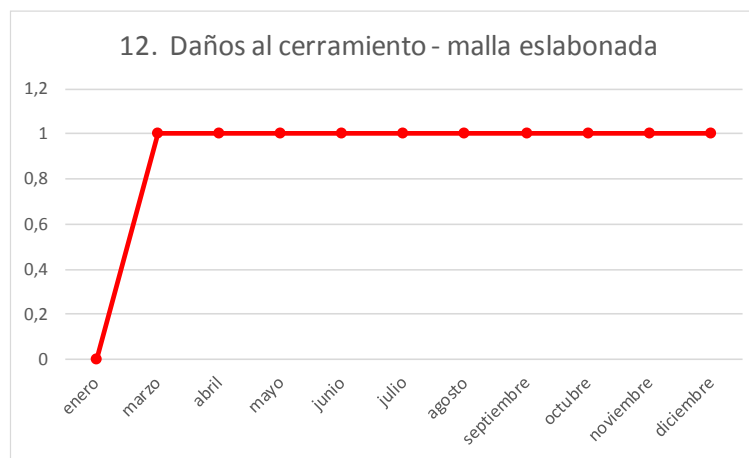
El contratista de obra Consorcio Esperanza Jaboque en la ejecución del contrato de obra No. 1-01-25100-1455-2018 “CONSTRUCCIÓN DEL CORREDOR AMBIENTAL BORDE SUR DEL HUMEDAL JABOQUE EN LA CIUDAD DE BOGOTÁ D.C GRUPO UNO (1)” y con oficio 2019ER280817 solicitó a la SCASP apertura de seis (6) ingresos para maquinaria y retiro de materiales, la obra fue suspendida en octubre de 2020 y a la fecha estos ingresos siguen abiertos, solo tienen un cerramiento provisional con postes y alambre de púa, que permiten que el acceso de ciudadanos habitantes de calle, ladrones y consumidores de SPA se haya incrementado; estas personas pernoctan en el humedal generando impactos negativos al humedal por quemas de residuos y cables, acumulación de residuos sólidos ordinarios, ropa, colchones, muebles y enseres, quemas de árboles, hurto de plástico empleado para cubrir las composteras, hurto de infraestructura de senderos palafíticos, daño de tapas de cajas de acueducto pluvial, sanitario y eléctrico para extraer el metal e inseguridad alta para la comunidad y trabajadores por temor a los hurtos.

Tal como se aprecia en la figura 172, éste es un tensionante inaceptable y recurrente en el humedal que obedece al desentendimiento por parte de la EAAB en la exigencia a su contratista de instalar los módulos del cerramiento so pena de hacer efectivas garantías o en la instalación directa desde la Gerencia corporativa del Sistema maestro como responsable de la contratación y supervisión de esta obra.

**Figura 172** Recurrencia de daño o falta de módulos de malla eslabonada

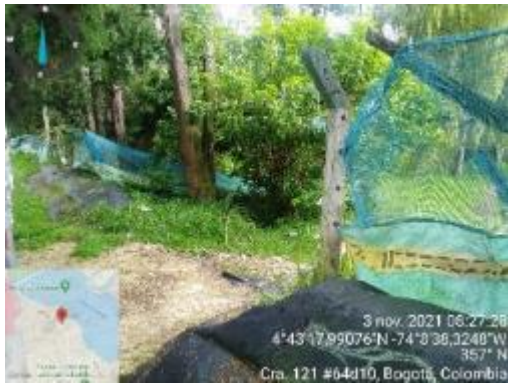
<b>Sector</b>	Tercio bajo sector Torquigua (Bosque de las lechuzas)
<b>Dirección:</b>	calle 64 128-90
<b>Coordenadas:</b>	4°43'17,99076"N/-74°8'38,3248"W
<b>Cerramiento:</b> <b>Figura 173</b> Estado actual Tercio bajo sector Torquigua (Bosque de las lechuzas) 03/11/2021

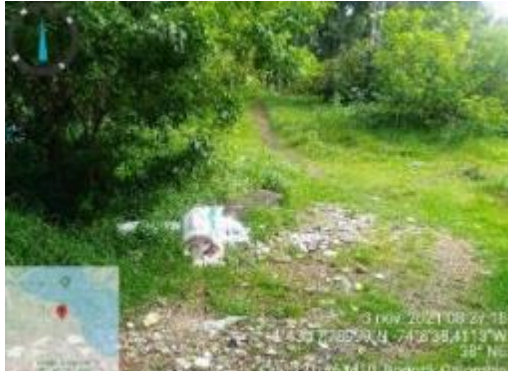
<b>Tensionante:</b> <b>Figura 174</b> Se evidenció el incremento de RCD's clandestinos debido a que en el sector de la pared del colegio de la ETB el predio fue encerrado por inicio de obra de apartamentos. 03/11/2021

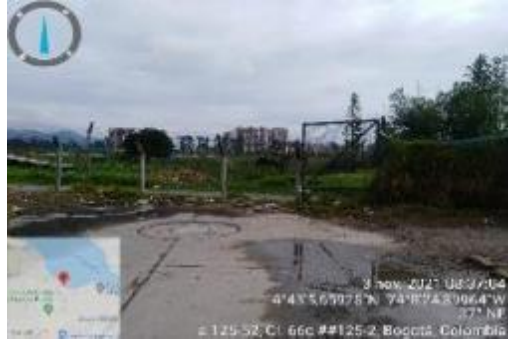
<p><b>Sector:</b></p>	<p>Tercio Medio sector Santa Librada</p>
<p><b>Dirección:</b></p>	<p>Carrera 125 66C-15 y 66C-27</p>
<p><b>Coordenadas:</b></p>	<p>4°43'5,65928"N  -74°8'24,89964"W</p>
<p><b>Cerramiento:</b>  <b>Figura 177</b> Estado actual Tercio Medio sector Santa Librada 03/11/2021</p>

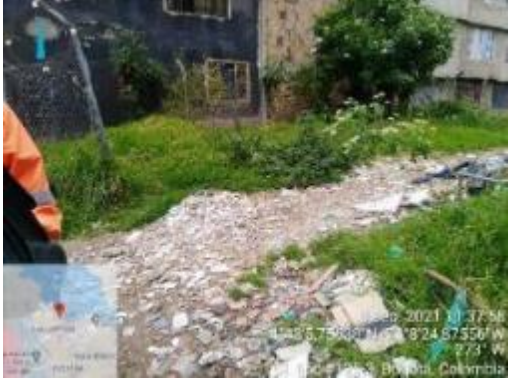
<p><b>Tensionante:</b>  <b>Figura 178</b> Punto crítico por disposición inadecuada de RCD's, residuos sólidos, suelo compactado con relleno de RCD. 08/09/2021</p>

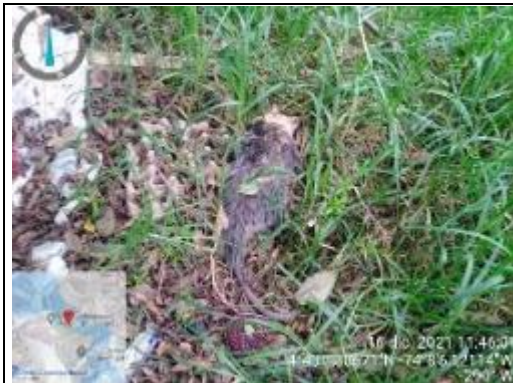
**Figura 190** Zarigüeya muerta encontrada en cambuche circunstancial

**Se requiere con URGENCIA que la SCASP en su gestión de seguimiento y control a la obra de corredor ambiental (expediente SDA 05-2019-303), realice las acciones requeridas que obliguen a la EAAB a instalar este cerramiento** y que se aperture sancionatorio ambiental pues 14 meses sin esto cerramientos han generado impactos considerables y preocupantes como la muerte de una zarigüeya por un habitante de calle que ingresa a pernoctar y cocinar en el humedal, impacto que pudo ser evitado si existiera el cerramiento en el sector de Senderos de Engativá.

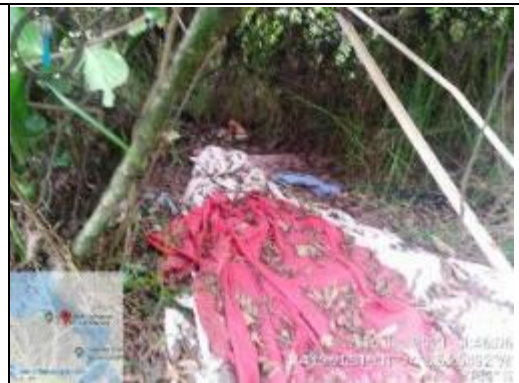
**Figura 191** Cambuche circunstancial en Borde sur tercio alto sector Senderos de Engativá

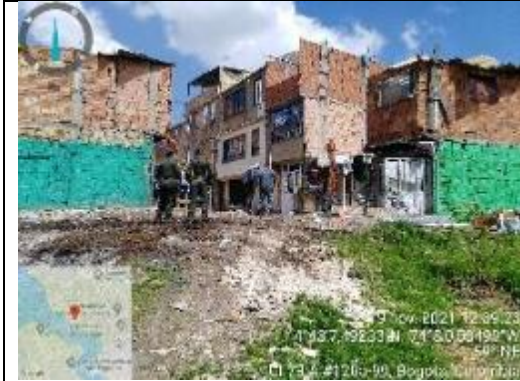
En la **Zona 4. Borde Norte Tercio alto: UNIR II hasta estructura de control** el hurto de una sección de malla eslabonada generó que los recicladores del sector botaran RCD's clandestinos dentro del humedal, por lo tanto, se acordó con la Alcaldía Local de Engativá la instalación de la sección de malla faltante para posterior jornada de limpieza y recuperación y restauración ecológica.

**Figura 192** Zona 4. Borde Norte Tercio alto: UNIR II hasta estructura de control. La malla eslabonada que protegía y delimitaba el humedal fue hurtada, volviendo este lugar en un punto crítico por disposición clandestina de RCD's y que requiere intervención para restauración ecológica. El 19/11/2021 se realizó retiro de RCD's, explanación del terreno e instalación de nueva malla eslabonada.

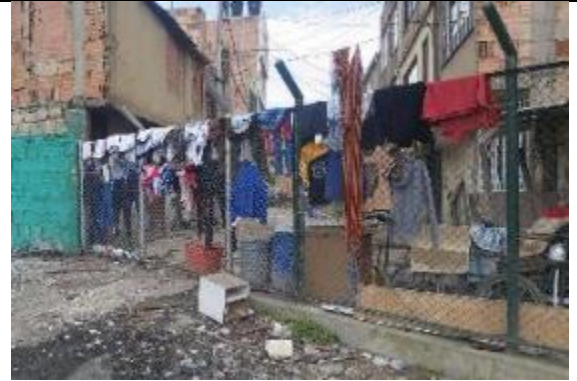
**Figura 193** Zona 4. Borde Norte Tercio alto: UNIR II hasta estructura de control. Malla eslabonada instalada. 19/11/2021

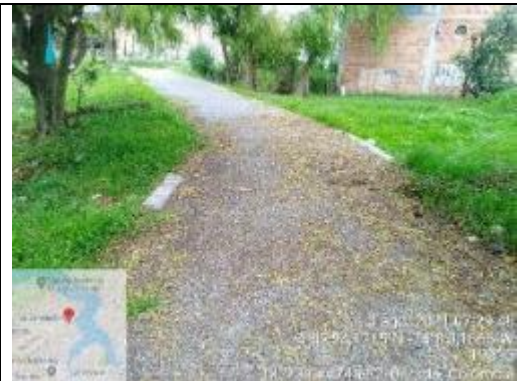
**Figura 194** Zona 4. Borde Sur Tercio alto: Conjunto Engativá centro hasta conjunto Senderos de Engativá sector específico volteadero. Falta de cerramiento que favorece la disposición de RCD's al interior del humedal 03/08/2021

En recorrido de verificación de cerramientos realizado el 15/04/2021 y por solicitud de la administración del humedal a la dirección de Gestión Ambiental del Sistema Hídrico – SGASH de la EAAB ésta última, a través del contrato EAAB 9-99-24300-0867-2021 realizó cerramientos en alambre de púa en la **Zona 4. Borde Sur Tercio alto: Conjunto Engativá centro hasta conjunto Senderos de Engativá** (Incluye barrio San José Obrero) y en la **Zona 5. Borde Sur Tercio medio: Desde la Faena hasta colegio ETB – Tomas Alva Edison** (incluye barrios Puerta del Sol, El Cedro y Santa Librada)

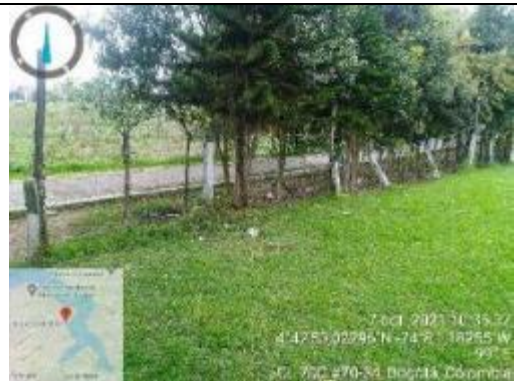
**Figura 195** Zona 4. Borde Sur Tercio alto: Conjunto Engativá centro hasta conjunto Senderos de Engativá sector específico volteadero. Cerramiento instalado 07/10/2021

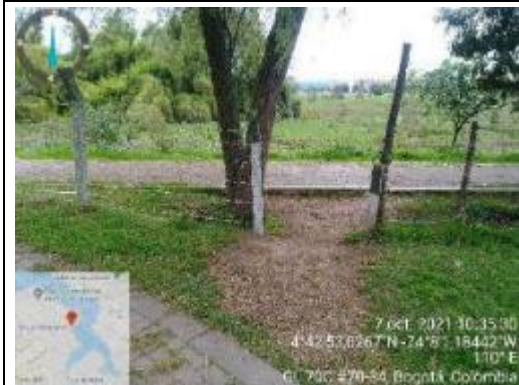
**Figura 196** Zona 4. Borde Sur Tercio alto: Conjunto Engativá centro hasta conjunto Senderos de Engativá sector específico volteadero. Cerramiento instalado, se dejó acceso para Policía motorizada 07/10/2021

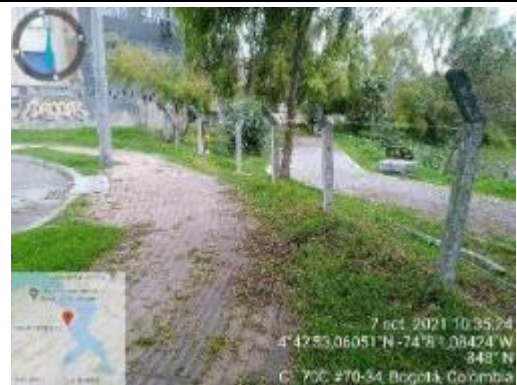
**Figura 197** Zona 4. Borde Sur Tercio alto: Conjunto Engativá centro hasta conjunto Senderos de Engativá sector específico volteadero. Cerramiento instalado 07/10/2021

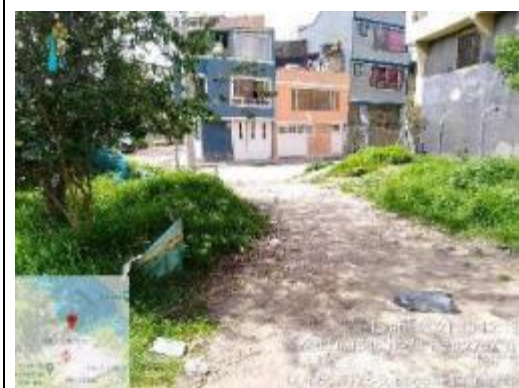
**Figura 198** Zona 4. Zona problemática No. 5 Borde sur Tercio medio: Desde la Faena hasta colegio ETB – Tomas Alva Edison sector específico Santa Librada falta de cerramiento. 15/04/2021

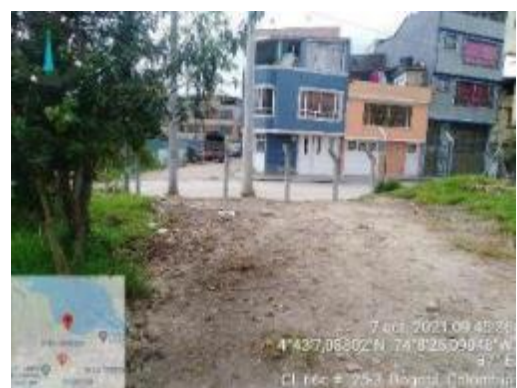
**Figura 199** Zona problemática No. 5 Borde sur Tercio medio: Desde la Faena hasta colegio ETB – Tomas Alva Edison sector específico Santa Librada Cerramiento instalado. 07/10/2021

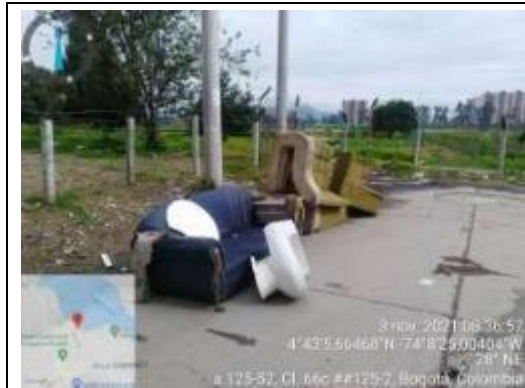
**Figura 204** Zona problemática No. 5 Borde sur Tercio medio: Desde la Faena hasta colegio ETB – Tomas Alva Edison (incluye barrios Puerta del Sol, El Cedro y Santa Librada)

A pesar del cerramiento realizado con el cual disminuyó la disposición inadecuada de RSO, muebles y enseres al interior del humedal esta esquina ha sido tomada por los residentes y/o recicladores para botar muebles. 03/11/2021

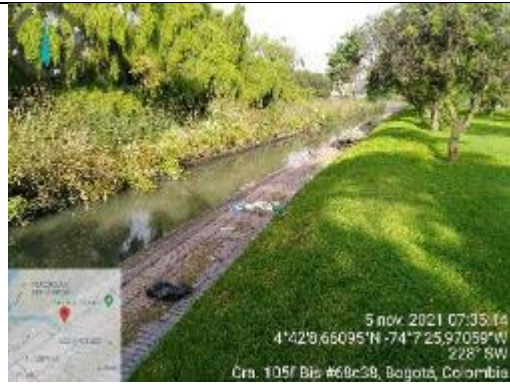
**Figura 205** Zona 1. Borde Norte Tercio alto: Desde Cra 105F hasta glorieta el dorado san Antonio (incluye barrios San Basilio, Villas del Dorado San Antonio)

Por la alta presencia de habitante de calle es PERMANENTE que ellos dejen ropa alguna con excremento, se requiere indicar a la ciudadanía sobre NO DAR ROPA y llevarla a los centros dispuestos por la SDIS. 05/11/2021

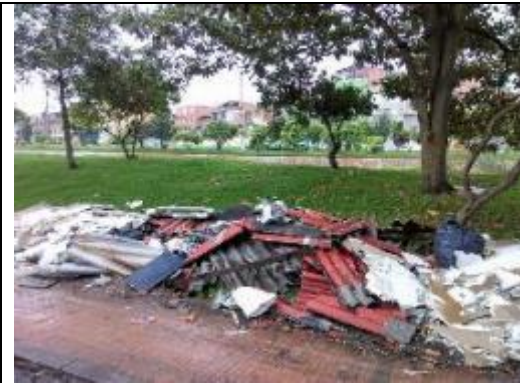
**Figura 207 . Punto crítico de acopio clandestino de RCD's superior a 1 m³. Brazo del humedal sector Ebenezer (atrás 1. colegio Tomas Cipriano de Mosquera) – ANTES 23/03/2021**

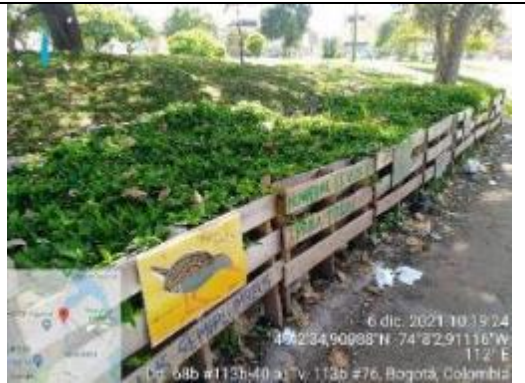
**Figura 208 . Punto crítico de acopio clandestino de RCD's superior a 1 m³. Brazo del humedal sector Ebenezer (atrás 1. colegio Tomas Cipriano de Mosquera) – DESPUÉS 06/12/2021**

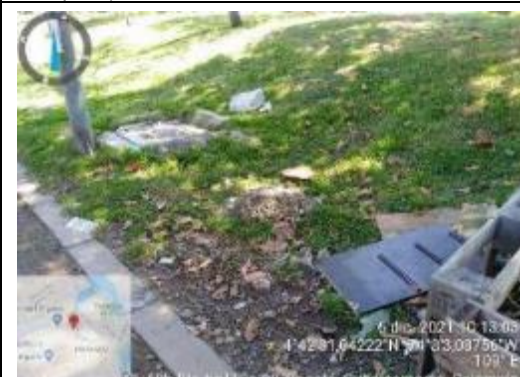
**Figura 209 . Punto crítico de acopio clandestino de RCD's superior a 1 m³. Brazo del humedal sector Ebenezer (atrás 1. colegio Tomas Cipriano de Mosquera) – DESPUÉS 06/12/2021**

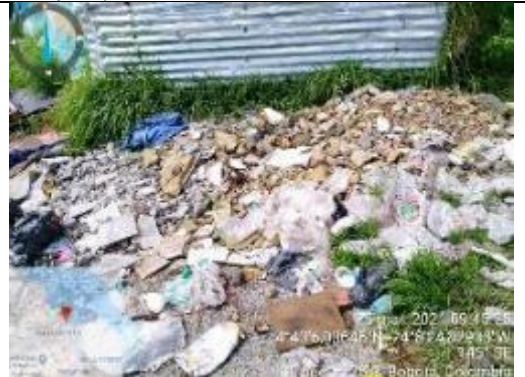
**Figura 210 Punto crítico No. 5 de acopio clandestino de RCD's superior a 1 m³. Borde sur tercio medio sector La Faena 23/03/2021**

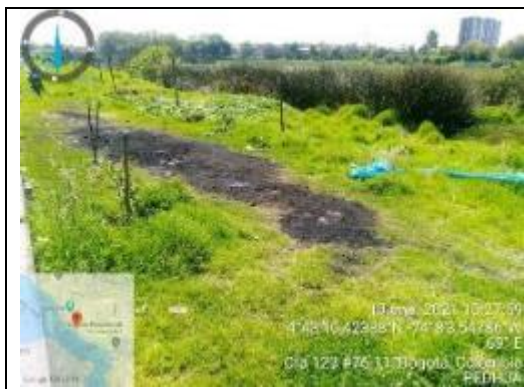
**Figura 211** Quemados REITERATIVAS posiblemente de llanta para extraer cobre en borde norte tercio alto sector Unir II. Registro del 19/01/2021

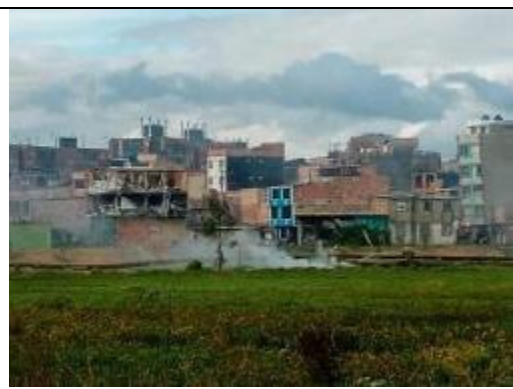
**Figura 212** Quemados REITERATIVAS posiblemente de llanta para extraer cobre en borde norte tercio alto sector Unir II. Registro del 03/08/2021

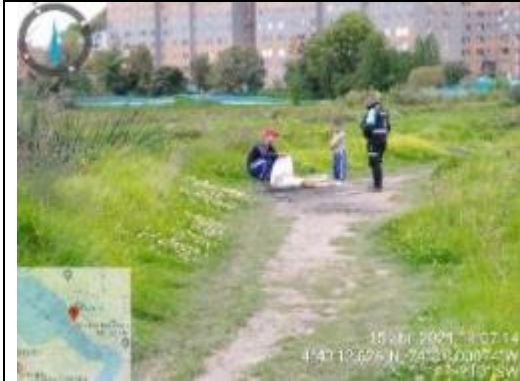
**Figura 213** Quemadas REITERATIVAS para extraer cobre en estructura de control sector Unir II. Registro del 15/04/2021

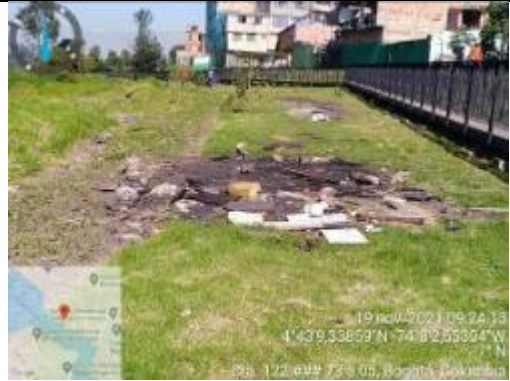
**Figura 214** Zona 4. Borde Norte Tercio alto: UNIR II hasta estructura de control

Es REITERATIVO la quema de cable para extraer cobre y de madera y residuos en este sector de Unir II 19/11/2021

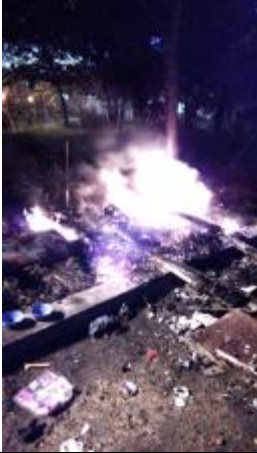
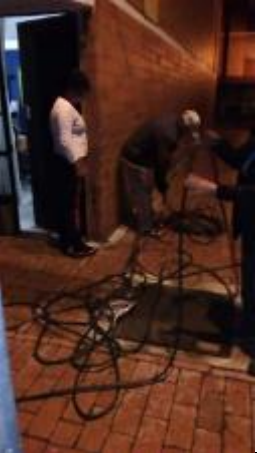
<b>Figura 222</b> <i>La amenaza de propagación rápida o imposibilidad de control del fuego no es alta por lo tanto no se activó a bomberos</i>	<b>Figura 223</b> <i>Manguera prestada por comunidad del conjunto senderos de Engativá con la cual se controló y extinguió el incendio.</i>
