## PARQUE ECOLÓGICO DISTRITAL DE HUMEDAL JABOQUE

### INFORME DE GESTIÓN 2021

SECRETARIA DISTRITAL DE AMBIENTE SUBDIRECCION DE ECOSISTEMAS Y RURALIDAD GRUPO DE HUMEDALES

Bogotá D.C. 2022

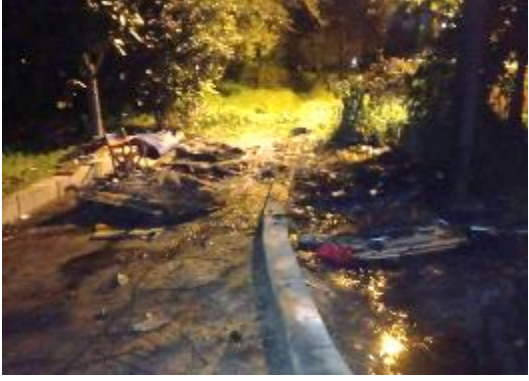
<b>Figura 224</b> <i>Arbol de porte alto quemado</i>	<b>Figura 225</b> <i>Residuos quemados</i>

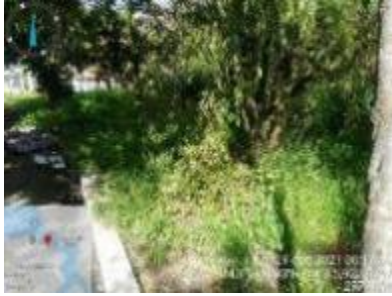
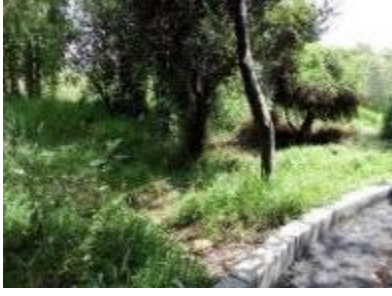
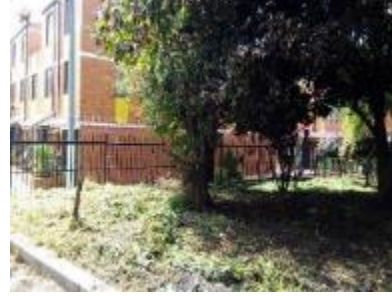
<b>Figura 235</b> Corte de pasto kikuyo costado occidente- Antes	<b>Figura 236</b> Corte de pasto kikuyo costado oriente- Antes	<b>Figura 237</b> Corte de pasto kikuyo costado oriente- durante

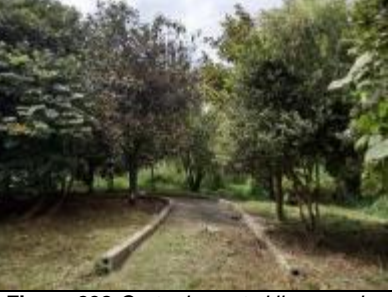
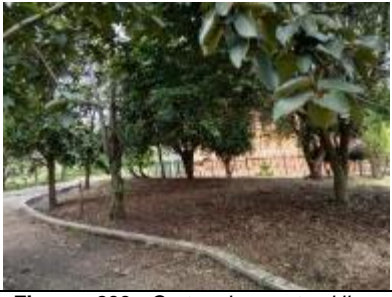
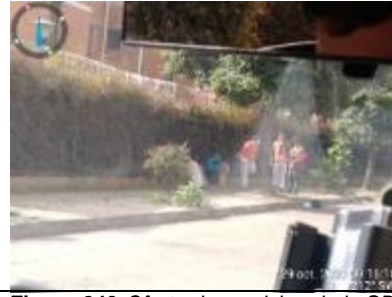
<b>Figura 238</b> Corte de pasto kikuyo ambos costados- después	<b>Figura 239</b> Corte de pasto kikuyo costado oriente- después	<b>Figura 240</b> Oferta de servicios de la SDIS a habitantes de calle

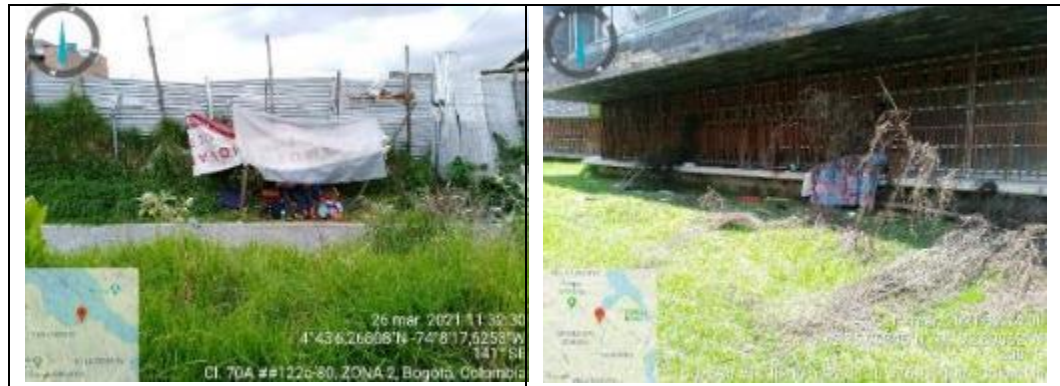
**Figura 246** Punto crítico CHC 2. Borde sur -Tercio medio sector Santa Librada

**Figura 247** Punto crítico CHC 4. Brazo del humedal sector Ebenezer atrás IED Tomás Cipriano de Mosquera

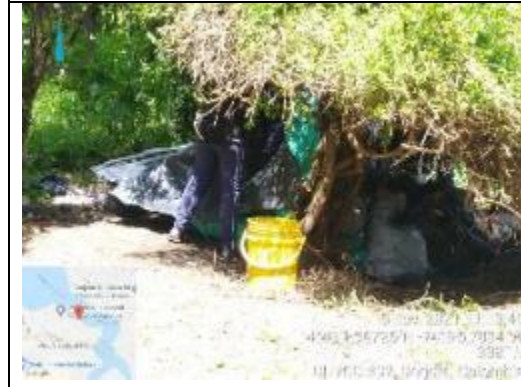
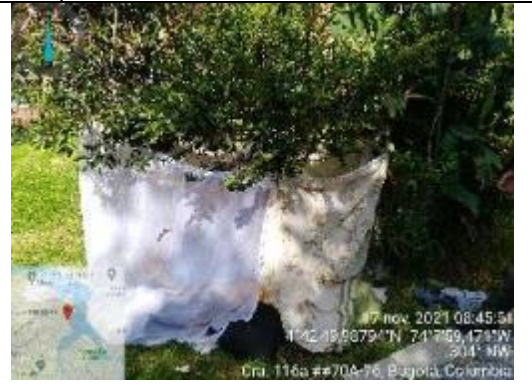
**Figura 248** Zona 4. Borde Sur Tercio alto: Conjunto Engativá centro hasta conjunto Senderos de Engativá (Incluye barrio San José Obrero)

**Figura 249** Zona 4. Borde Sur Tercio alto: Conjunto Engativá centro hasta conjunto Senderos de Engativá (Incluye barrio San José Obrero)

Hay un nuevo ciudadano habitante de calle, en el sector posterior del conjunto Engativá Centro, se le solicitó recoger sus pertenencias y el retiro del humedal, presenta agresividad con el dental de seguridad, en recorrido del 17/11/2021 con policía ambiental el cambuche estaba sin habitar.

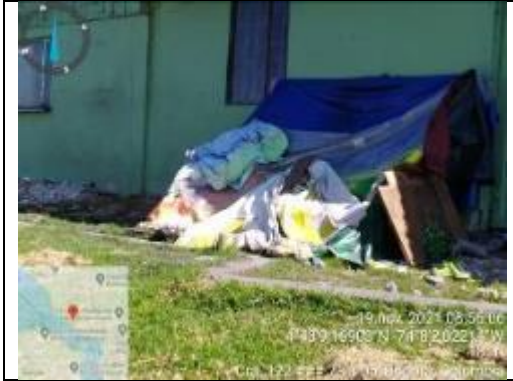
**Figura 250** Zona 4. Borde Norte Tercio alto: UNIR II hasta estructura de control. Es REITERATIVO DESDE OCTUBRE la presencia de ciudadana habitante de calle, se espera con la instalación del cerramiento ya no ingresen CHC y/o consumidores de SPA a pernoctar en el humedal 19/11/2021

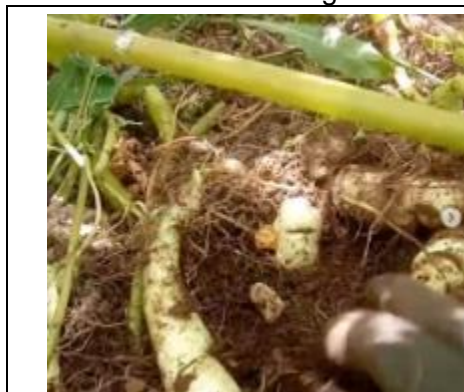
**Figura 259.** Siembra de cubio dentro del polígono ubicado en área protegida. Fuente: Red social Facebook de la huerta Nyah binghi

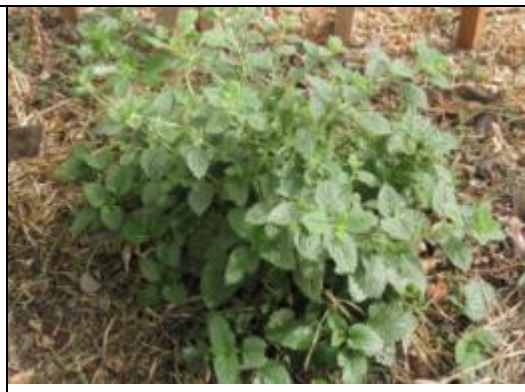
**Figura 260** Siembra de perejil dentro del polígono ubicado en área protegida. Fuente: Red social Facebook de la huerta Nyah binghi

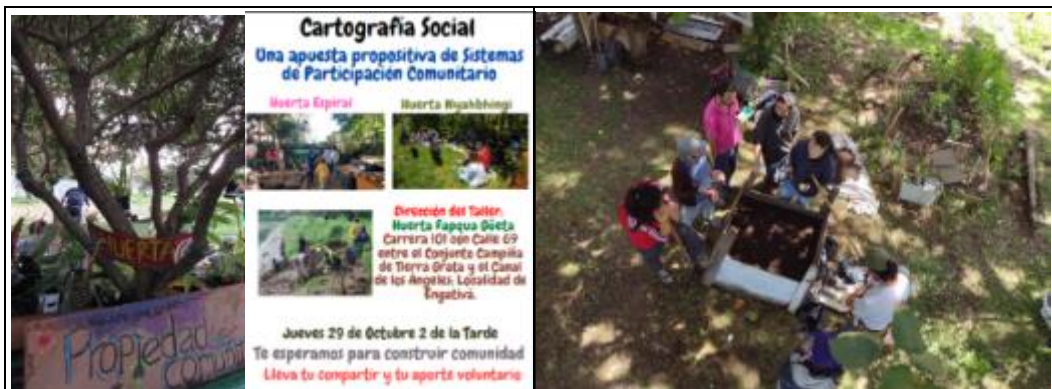
**Figura 306** Identificación y apropiación de espacio público en área protegida como comunitario.

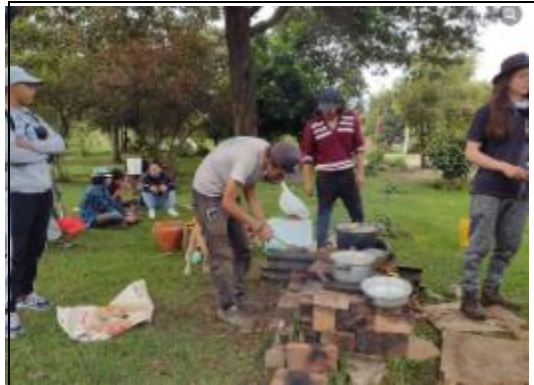
**Figura 328.** Olla comunitaria sobre bloques de ladrillo con lo cual se evita la degradación del suelo.

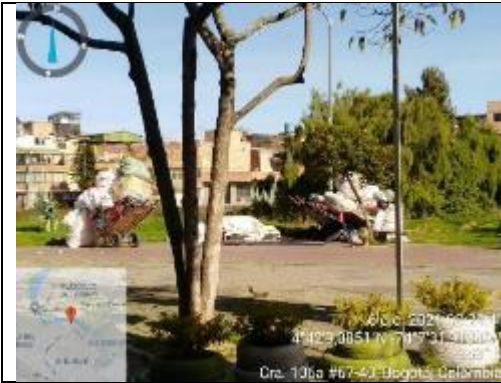
**Figura 364** Zona 1. Borde Sur Tercio alto: Desde Cra 105F hasta CAI Jaboque (incluye barrios centauros del Danubio pasando la Cra 105F, Las Mercedes, Villa el Dorado Norte)

*Es REITERATIVO la ocupación de espacio público por recicladores para realizar recuperación de material reciclable, 06/12/2021*

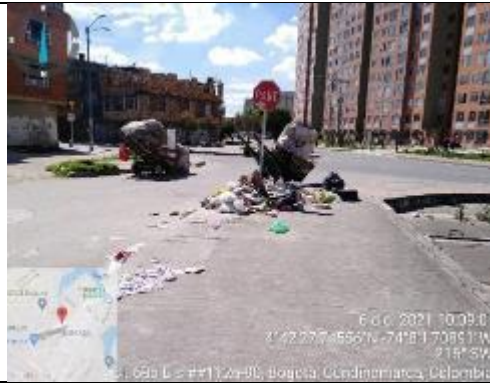
**Figura 365** Zona 3. Borde Sur Tercio alto: Brazo del humedal hasta conjunto Engativá Centro (incluye barrios Marandú, Villa Gladys, Ebenezer, Lituania, Villa Teresita - Santa Lucía)

*Es REITERATIVO la ocupación de espacio público por recicladores para realizar recuperación de material reciclable, 06/12/2021*

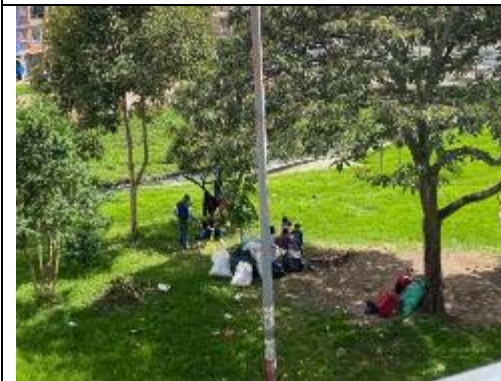
**Figura 366** Zona 3. Borde Sur Tercio alto: Brazo del humedal hasta conjunto Engativá Centro (incluye barrios Marandú, Villa Gladys, Ebenezer, Lituania, Villa Teresita - Santa Lucía)

*Es REITERATIVO la ocupación de espacio público por recicladores para realizar recuperación de material reciclable, 06/12/2021*

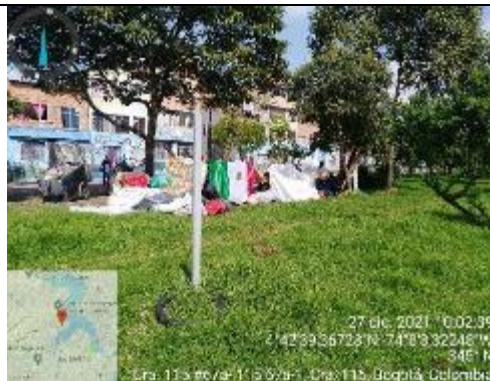
**Figura 367** Zona 3. Borde Sur Tercio alto: Brazo del humedal hasta conjunto Engativá Centro (incluye barrios Marandú, Villa Gladys, Ebenezer, Lituania, Villa Teresita - Santa Lucía)

*Es REITERATIVO la ocupación de espacio público por recicladores para realizar recuperación de material reciclable, 06/12/2021*

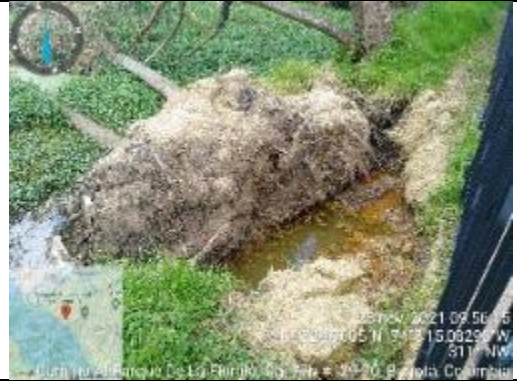
El jarillón del sendero de los eucaliptos presenta agrietamiento en su base y desprendimiento de suelo enraizado, lo que requiere una revisión geotécnica y de riesgos pues puede ser una alerta por sobrecarga en la estructura de contención.

**Figura 382** Zona 5. Borde Norte Tercio medio: UNIR II desde estructura de control hasta límite de jarillón los eucaliptos con ciclo ruta

*Desde el mes de noviembre de 2020 se reportó a la SCASP un posible proceso de remoción, sin embargo, se identificó el volcamiento completo de un árbol de eucalipto, a la fecha el contratista no ha realizado actividad correctiva. 28/11/2021*

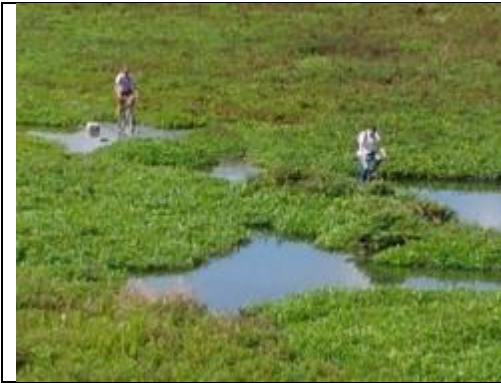
**Figura 385** Zona 4. Borde Norte Tercio alto: UNIR II hasta estructura de control

*En todo el corredor ambiental no hay señalización que indique prohibido el tránsito de bicicletas y/o motos ni estructura que controle el ingreso de estos, en la foto se ven dos (2) bicicletas que atraviesan el humedal desde Engativá pueblo 28/11/2021*

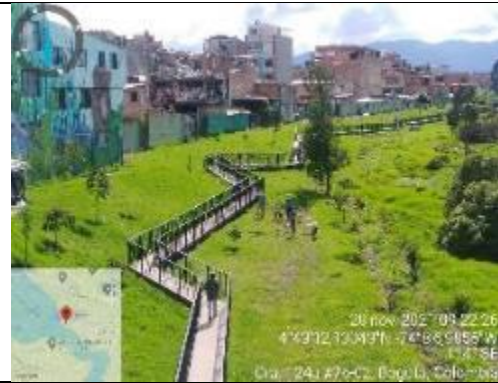
**Figura 386** Zona 4. Borde Norte Tercio alto: UNIR II hasta estructura de control

*En todo el corredor ambiental no hay señalización que indique prohibido el tránsito de bicicletas y/o motos ni estructura que controle el ingreso de estos. 28/11/2021*

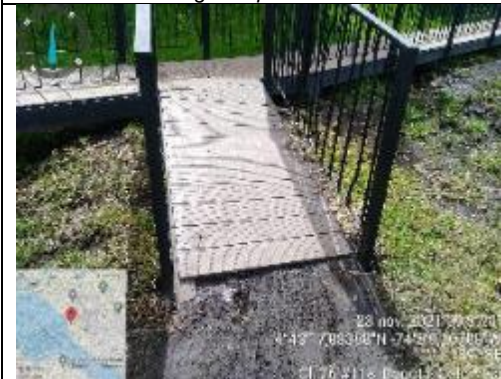
**Figura 387** Zona 5. Borde Norte Tercio medio: UNIR II desde estructura de control hasta límite de jarillón los eucaliptos con ciclo ruta

*En todo el corredor ambiental no hay señalización que indique prohibido el tránsito de bicicletas y/o motos ni estructura que controle el ingreso de estos. 28/11/2021*

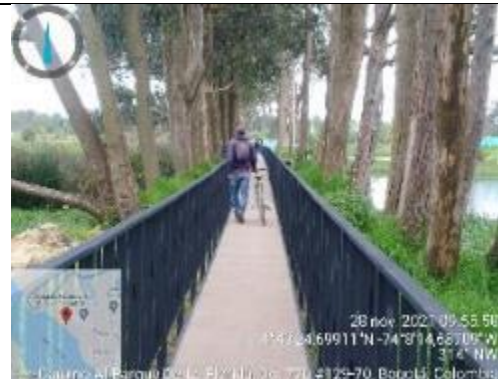
**Figura 388** Zona 5. Borde Norte Tercio medio: UNIR II desde estructura de control hasta límite de jarillón los eucaliptos con ciclo ruta

*En todo el corredor ambiental no hay señalización que indique prohibido el tránsito de bicicletas y/o motos ni estructura que controle el ingreso de estos. 28/11/2021*

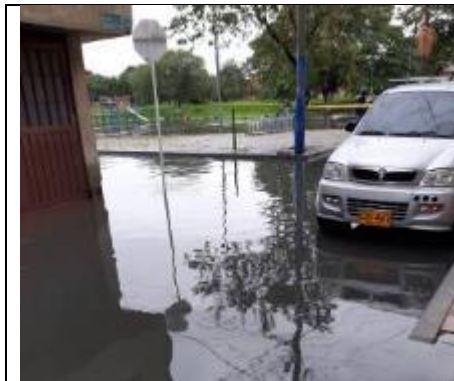
Encharcamiento. En el sector de la rejilla ubicada en la Cra 105F cuando se presentan fuertes lluvias se represa el agua que viene de los canales Los Ángeles y El Carmelo pues estos canales arrastran RSO, colchones y ropa entre otros residuos que quedan atrapados por la rejilla impidiendo el paso del agua lluvia, adicionalmente el sector presenta una alta sedimentación que hace que las aguas estancadas se devuelvan desborden y generen encharcamiento o inundación lenta dependiendo de la intensidad de las lluvias, poniendo en riesgo físico, sanitario y de inundación a las casas colindantes al humedal en el barrio Centauros del Danubio.

**Figura 389** Inundación lenta en calles colindantes al humedal sector Centauros del Danubio

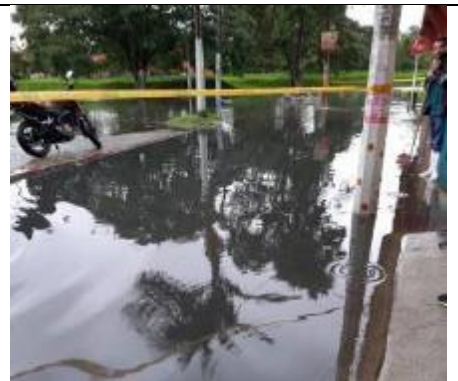
**Figura 390** Inundación lenta en calles colindantes al humedal sector Centauros del Danubio

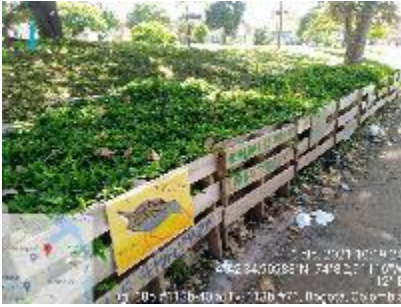
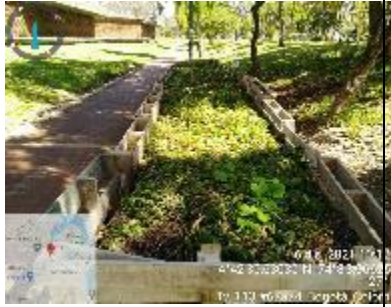
<b>Figura 421</b> Crecimiento de parche vegetal de Suelda con Suelda 06/12/2021 - <b>DESPUÉS</b>	<b>Figura 422</b> Crecimiento de parche vegetal de Suelda con Suelda 06/12/2021 - <b>DESPUÉS</b>	<b>Figura 423</b> Disminución en un 90% la disposición de RCD's como efecto positivo de la estructura en madera construida 06/12/2021 - <b>DESPUÉS</b>

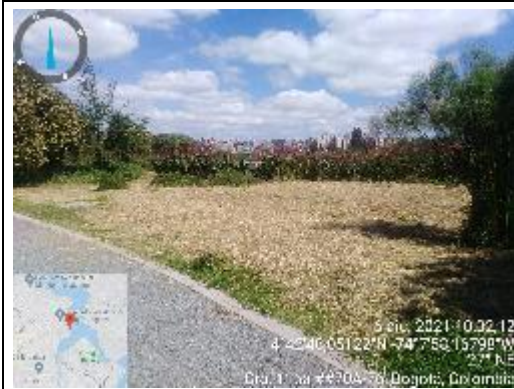
**Figura 426** Punto 5. Zona 4. Borde Sur Tercio alto: Sector Conjunto Engativá centro requiere siembra de especies nativas para evitar ocupación para huerta comunitaria – 06/12/2021

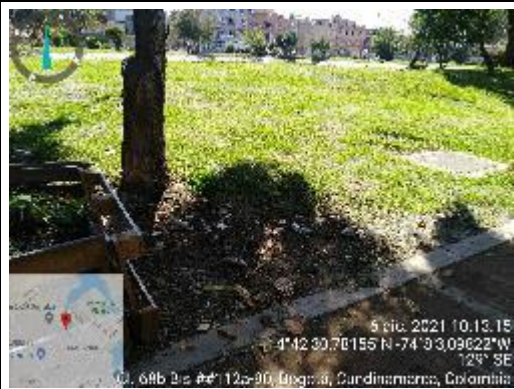
**Figura 427** Punto 6. Zona 3. Borde Sur Tercio alto: Brazo del humedal Ebenezer y Lituania, recuperación por arrojó de RCD's – 06/12/2021

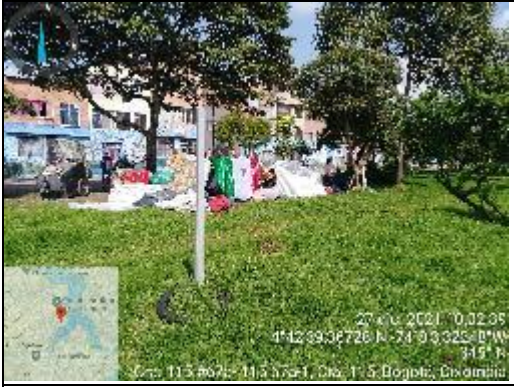
**Figura 428** Punto 7. Zona 3. Borde Sur Tercio alto: Brazo del humedal sector Villa Teresita - Santa Lucía, requiere intervención en zona verde para evitar ocupación de espacio y arrojó de RSO – 27/12/2021

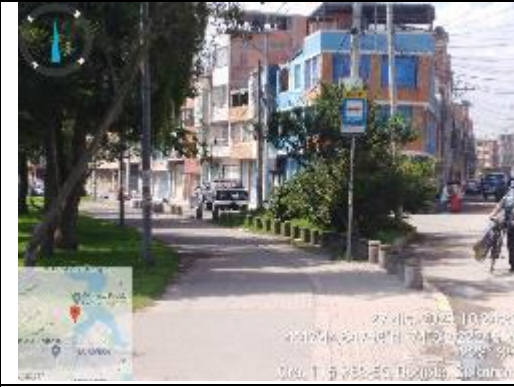
**Figura 429** Punto 8. Zona 3. Borde Sur Tercio alto: Brazo del humedal sector Villa Teresita - Santa Lucía, requiere intervención en zona dura para evitar ocupación de espacio y arrojó de RSO – 27/12/2021
